# БЕЗБАР'ЄРНИЙ МАРШРУТ (ПРОЄКТ)

СОЛОТВИНСЬКОЇ СЕЛИЩНОЇ ТЕРИТОРІАЛЬНОЇ  
ГРОМАДИ

селище Солотвин

# АНАЛІЗ ІСНУЮЧОГО СТАНУ МАЙБУТЬОГО БЕЗБАР'ЄНОГО МАРШРУТУ

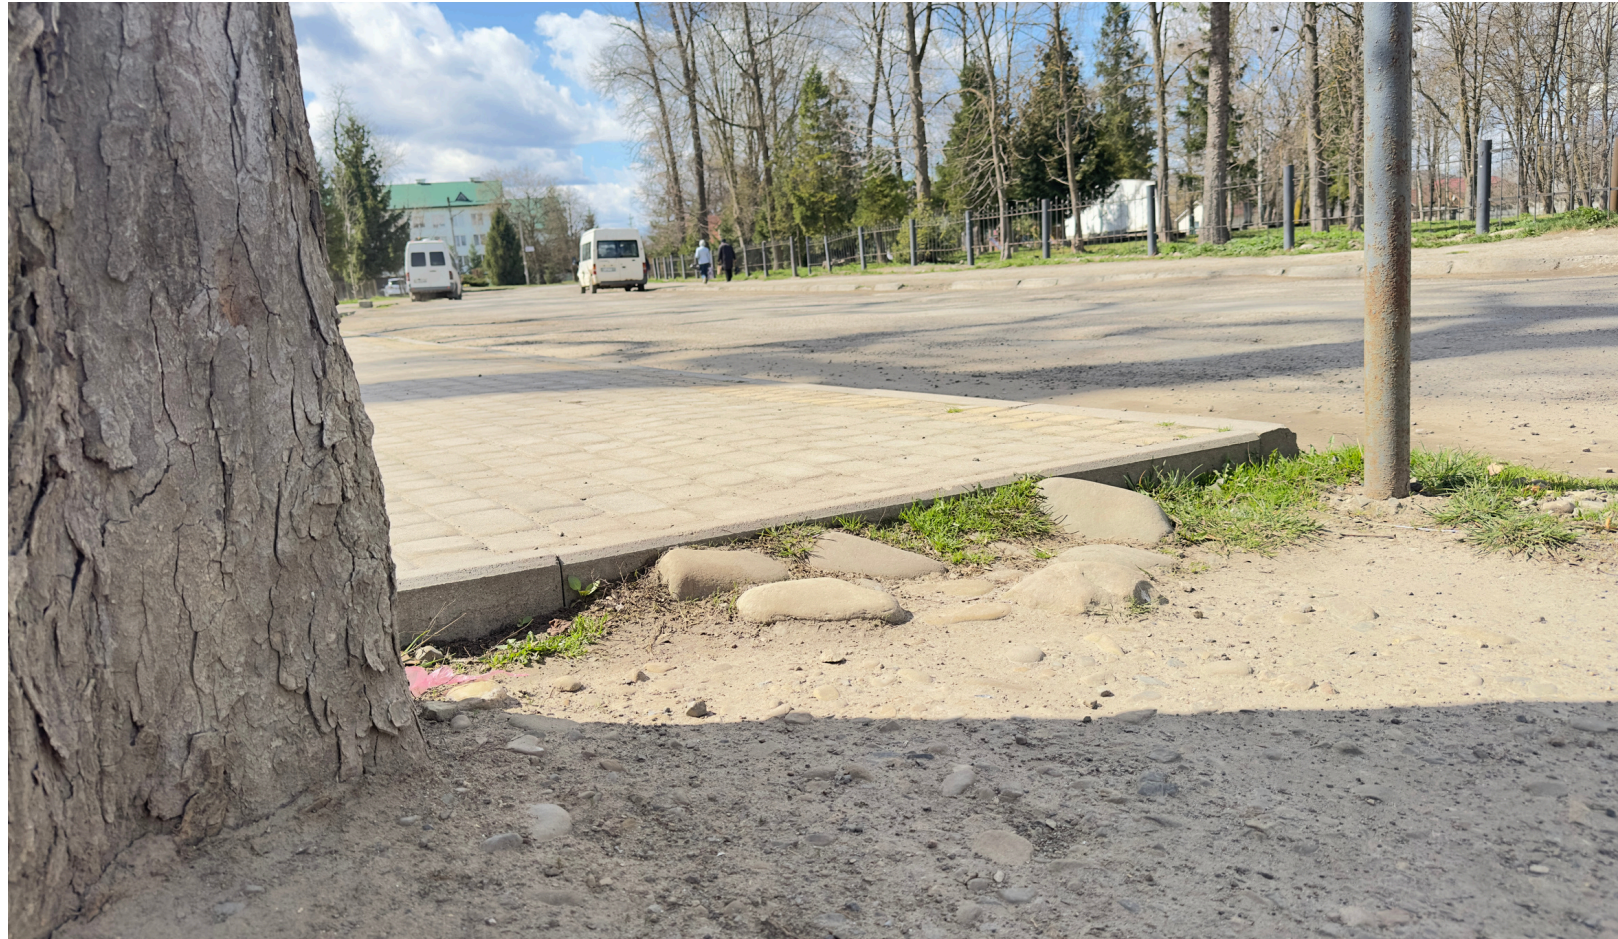
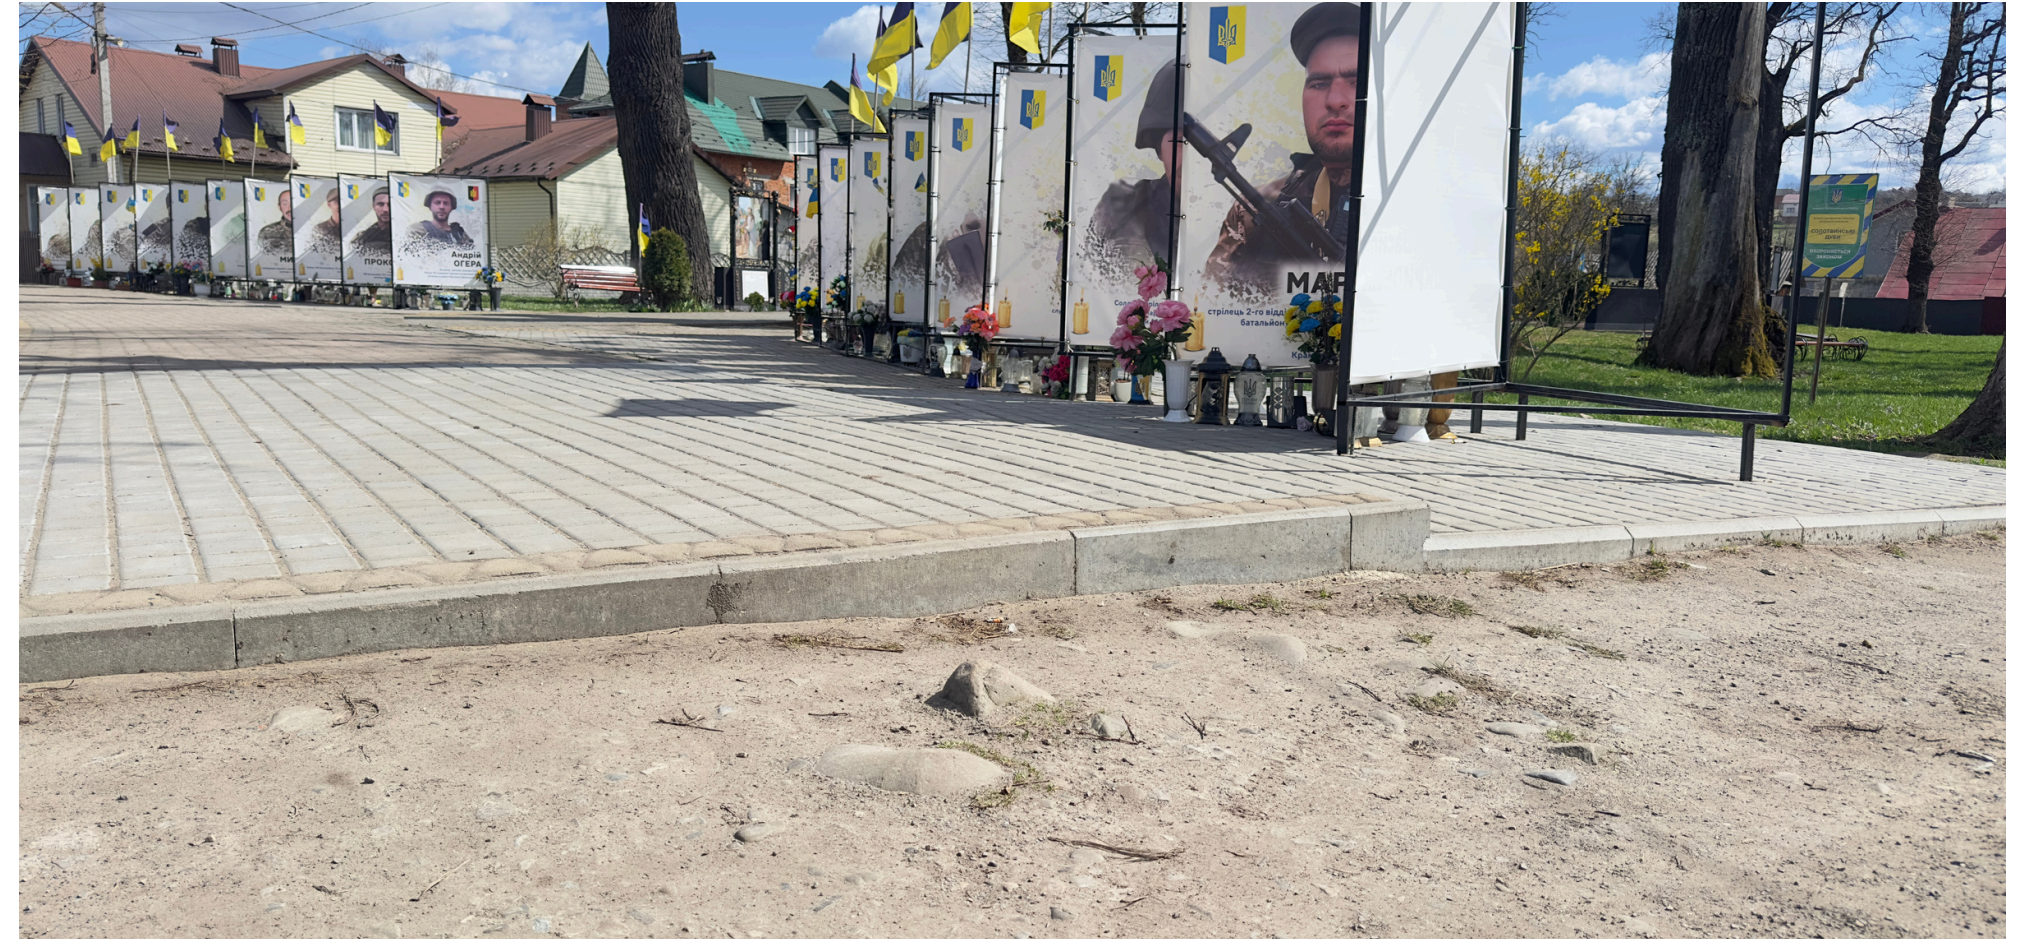
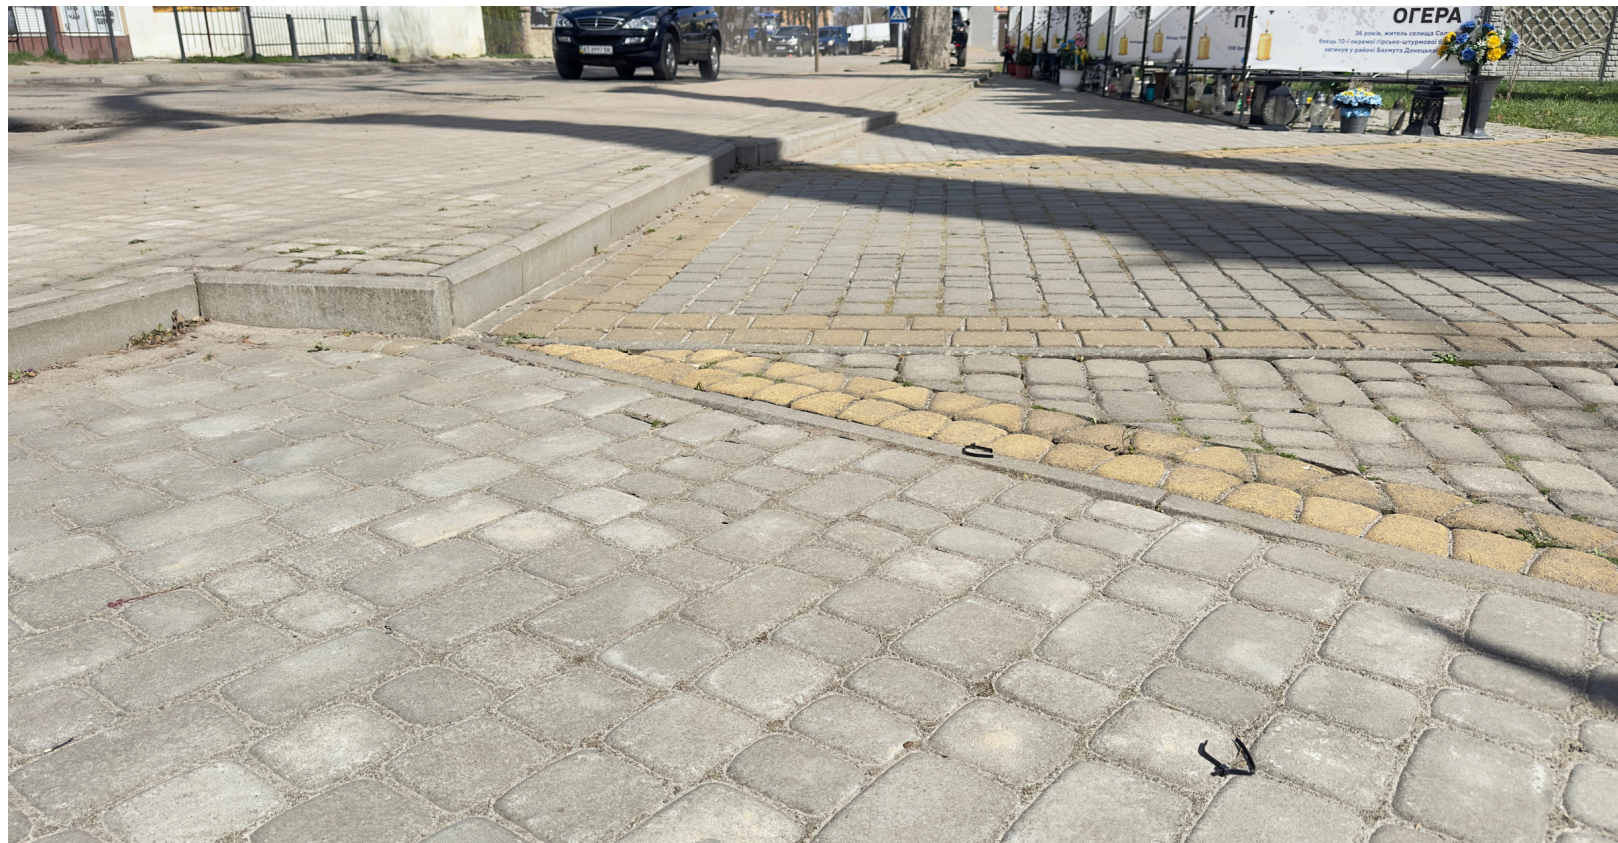
# ВУЛ. ГРУШЕВСЬКОГО

## ● **Порушення норм:**

- Перепад висоти вирішений ненормативним скосом
- Нерівне покриття (бруківка) у зоні заїзду

## ✓ **Відповідність:**

- Частково використано контрастне покриття (жовта плитка)

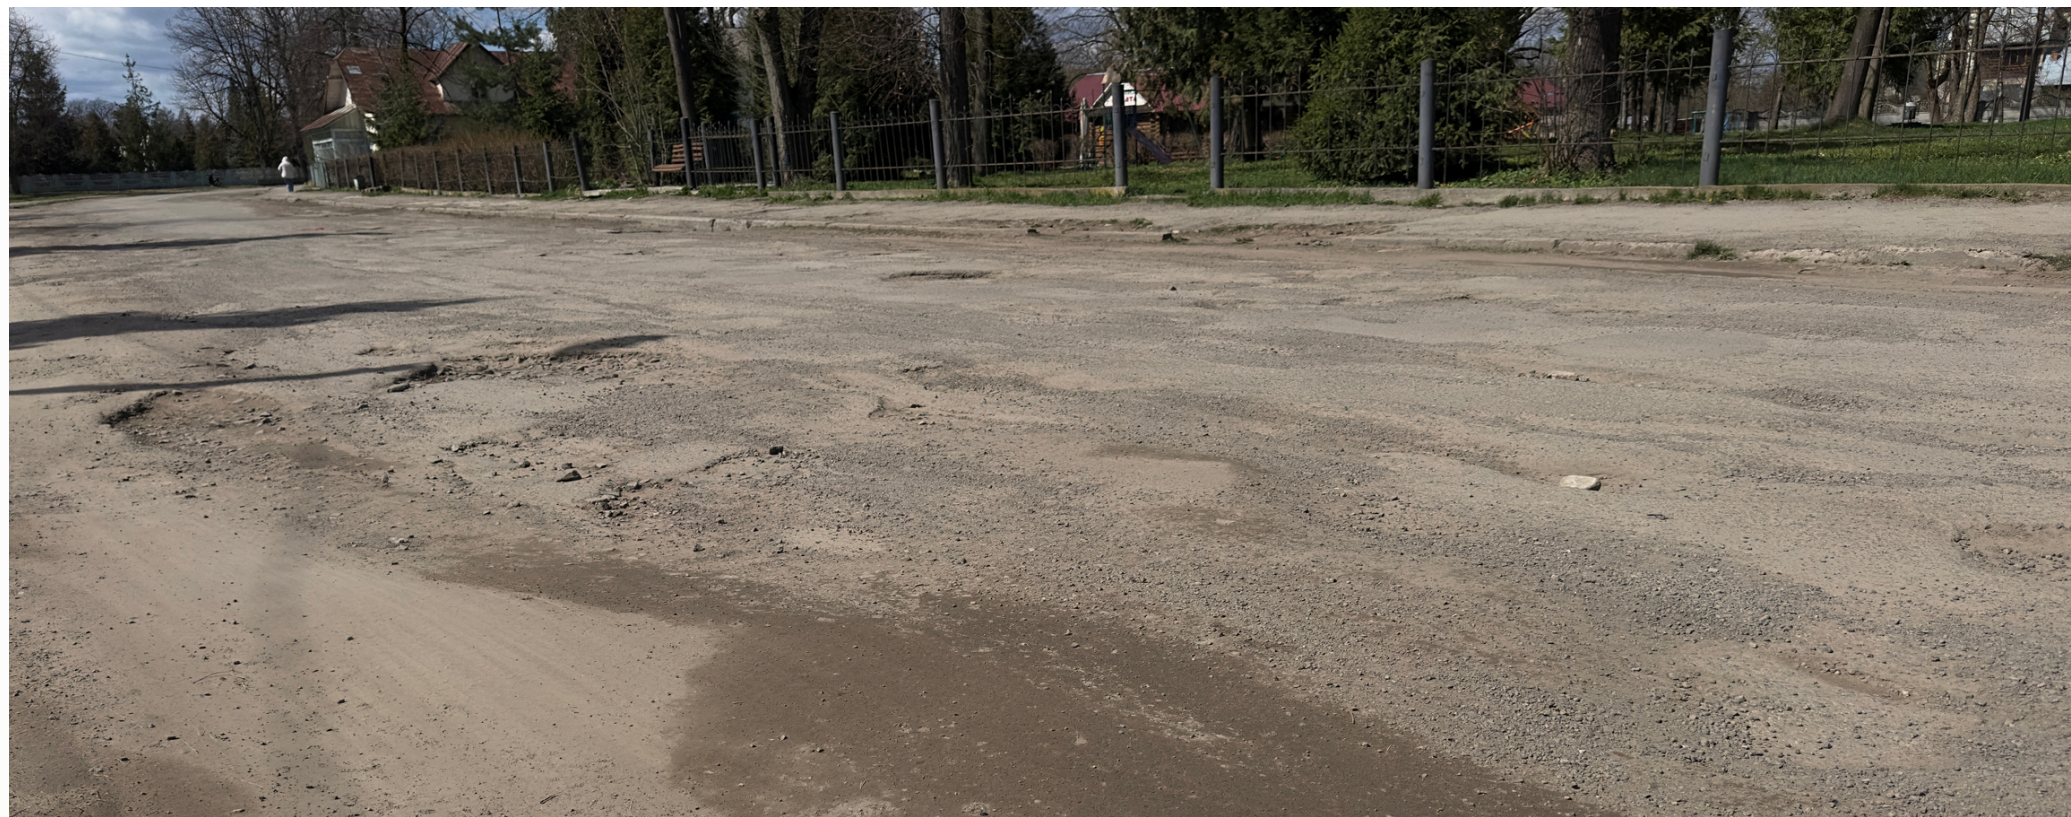
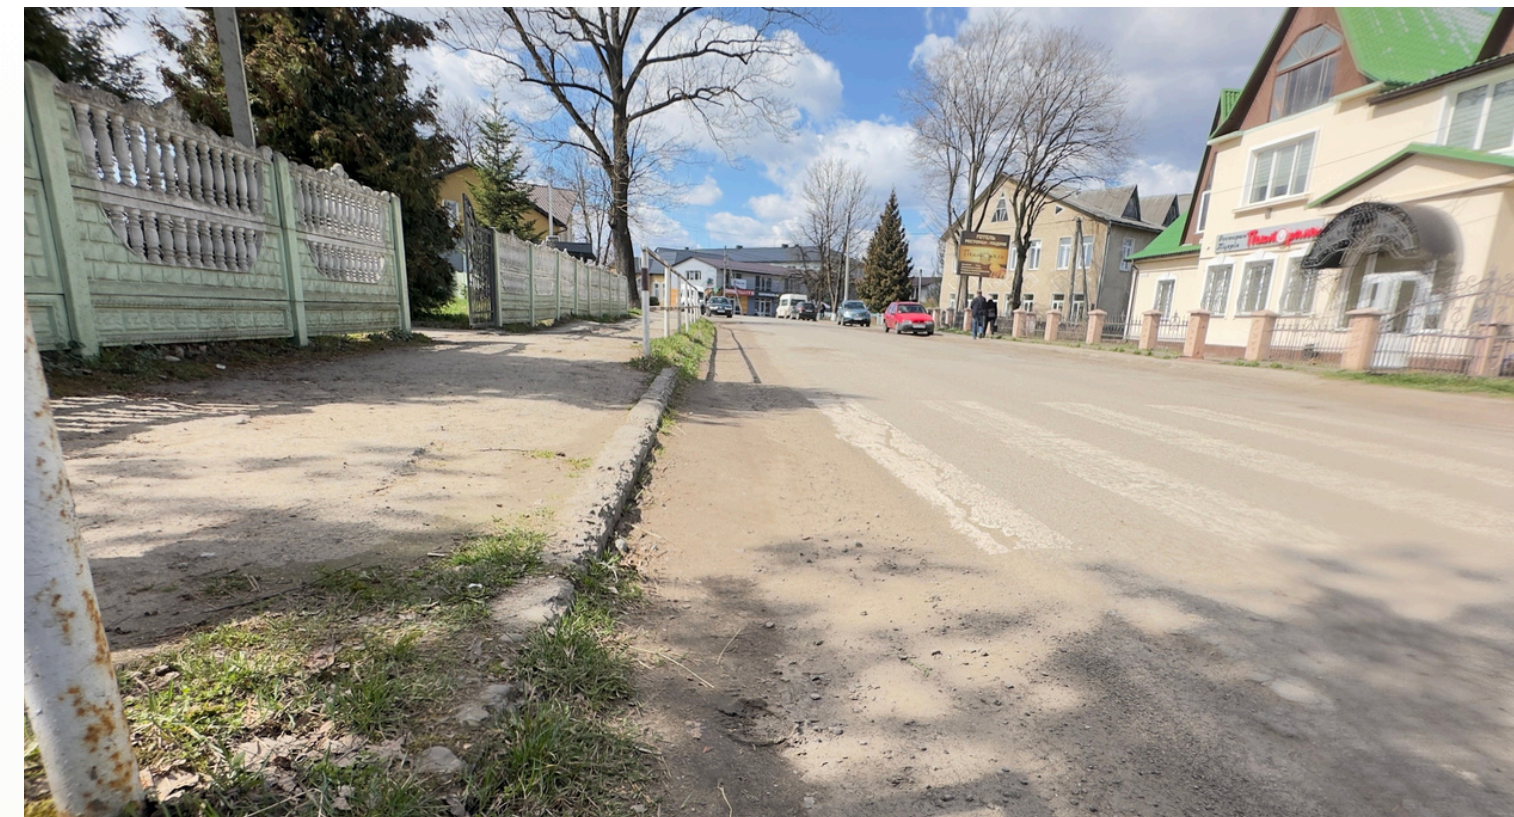
# ВУЛ. ГРУШЕВСЬКОГО

**На вул. Грушевського частково або повністю відсутнє дорожнє покриття.**

- Поверхня є нерівною;
- На окремих ділянках повністю відсутні тротуари або ж відсутнє їхнє тверде покриття;
- Також зафіксовано відсутність або значне зношення дорожньої розмітки, пішохідні переходи частково стерті, а також відсутні автостоянки;
- На маршруті відсутні елементи безбар'єрності, зокрема: пониження бордюрів, пандуси з нормативним ухилом, тактильні елементи для осіб з порушенням зору, а також чітка логіка організації простору для безперервного руху.

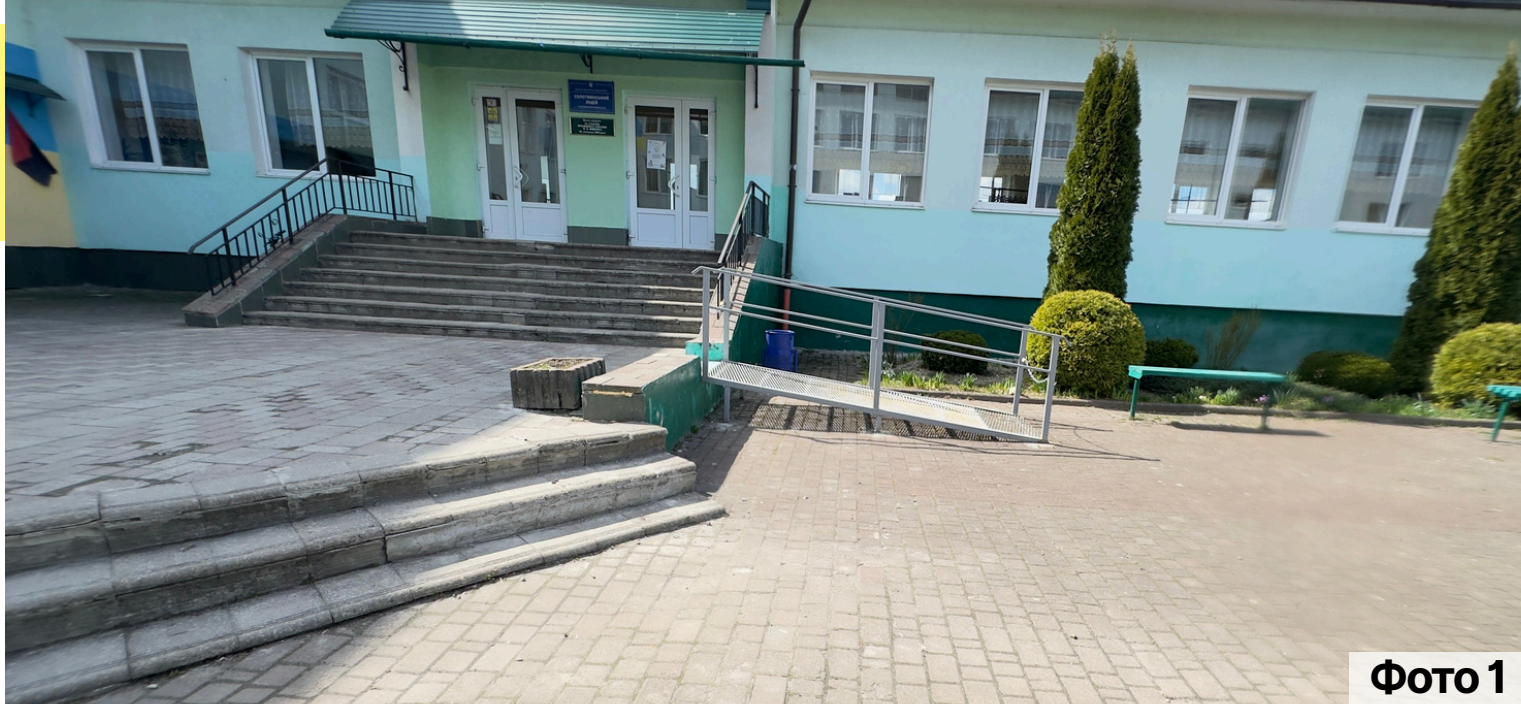
Фото 1

**Фото 1 (Солотвинський ліцей Солотвинської селищної ради Івано-Франківського району Івано-Франківської області) — бар'єрна**

- **Порушення:**
  - Завеликий ухил (> 8%)
  - Відсутні пандус до входу
  - Відсутня тактильна плитка

- ✓ **Дотримано:**
  - Наявний пандус до площадки перед сходами
  - Є поручні

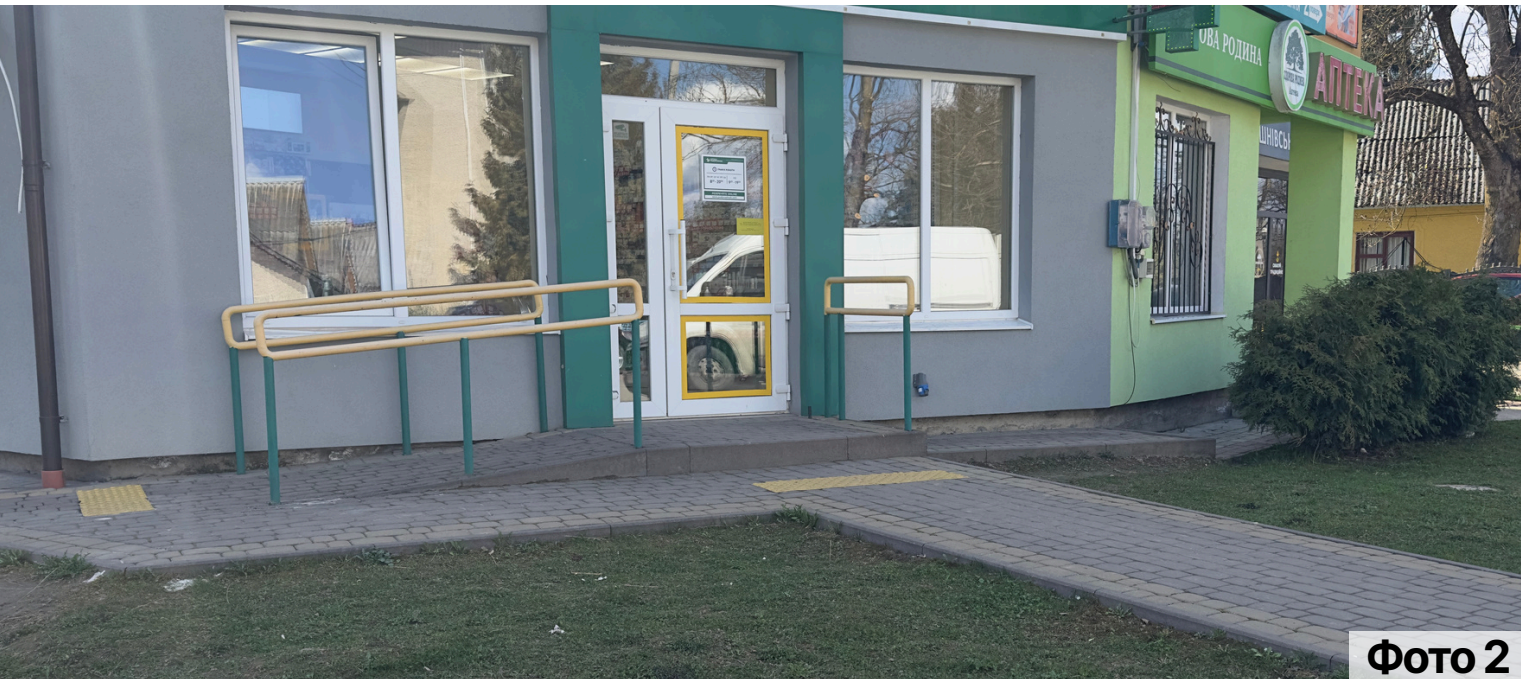
Фото 2

**Фото 2 (Аптека «Подорожник») — частково безбар'єрна**

- ✓ **Дотримано:**
  - Нормативний пандус (ширина, ухил)
  - Поручні з обох сторін
  - Тверде, рівне покриття
  - Тактильна плитка перед входом

**Порушення**

- відсутнє накриття

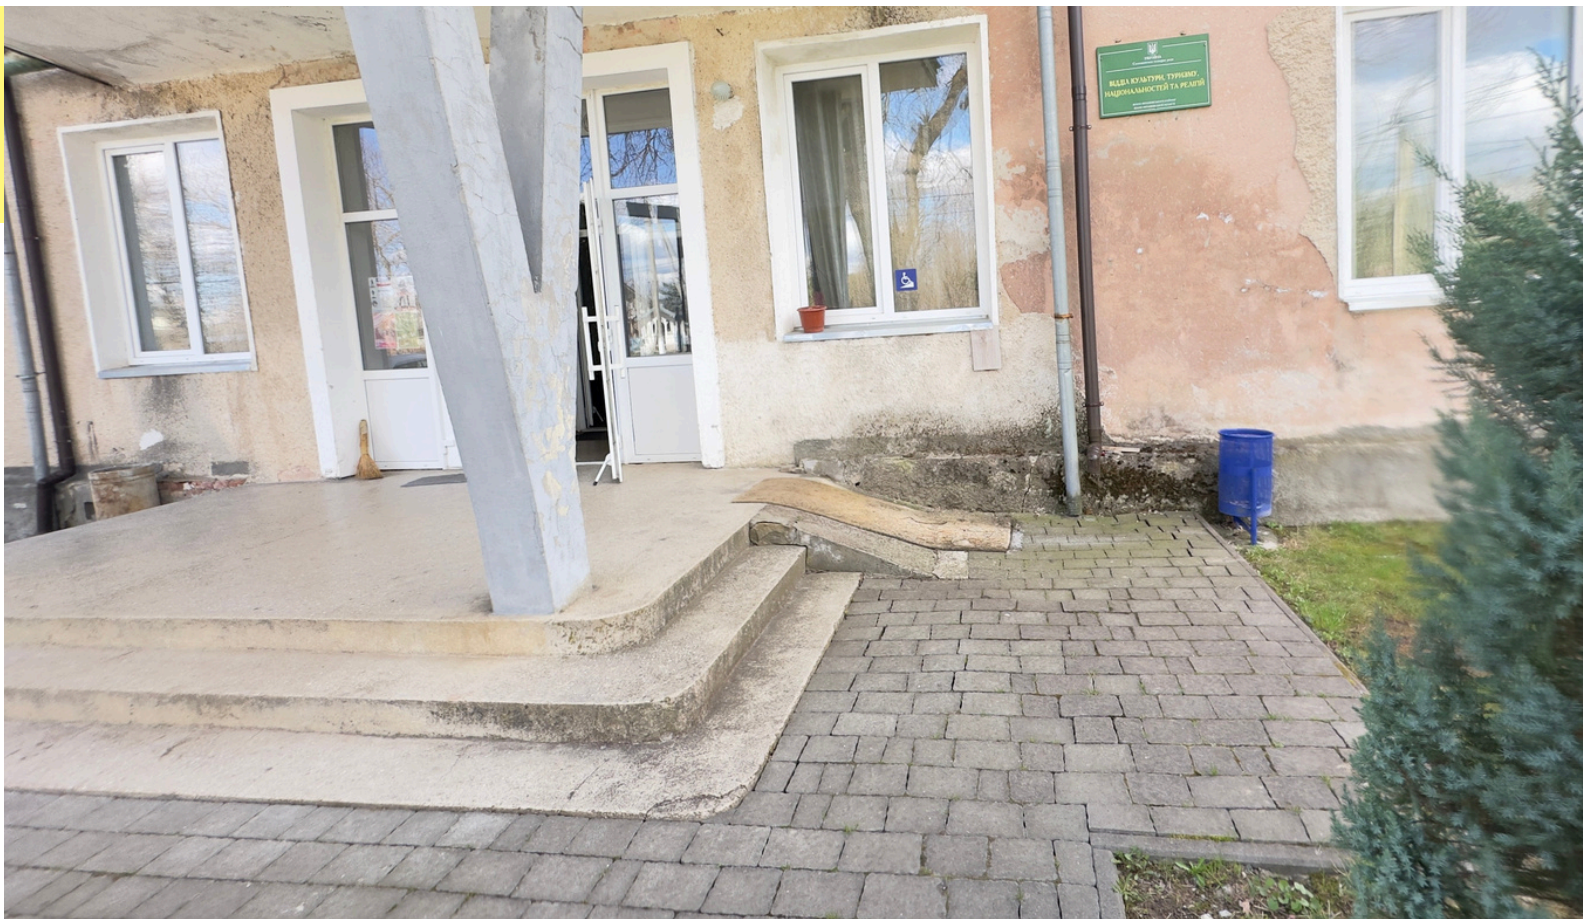
Будинок культури Солотвинської селищної ради (Підхід до будинку культури) — бар'єрний

## ● **Порушення:**

- Нерівне покриття та стики матеріалів
- Відсутній безперервний доступний маршрут
- Відсутня тактильна плитка
- Відсутні поручні
- Пандус має надто великий ухил (порушення норми  $\leq 8\%$ )
- Відсутні поручні з обох сторін
- Використано тимчасове/неприспосоване покриття

## ! **Додатково:**

- Відсутня тактильна плитка
- Пандус не інтегрований у зручний маршрут

Доступність реалізована формально, але не функціонально

Пандус не відповідає будівельним нормам

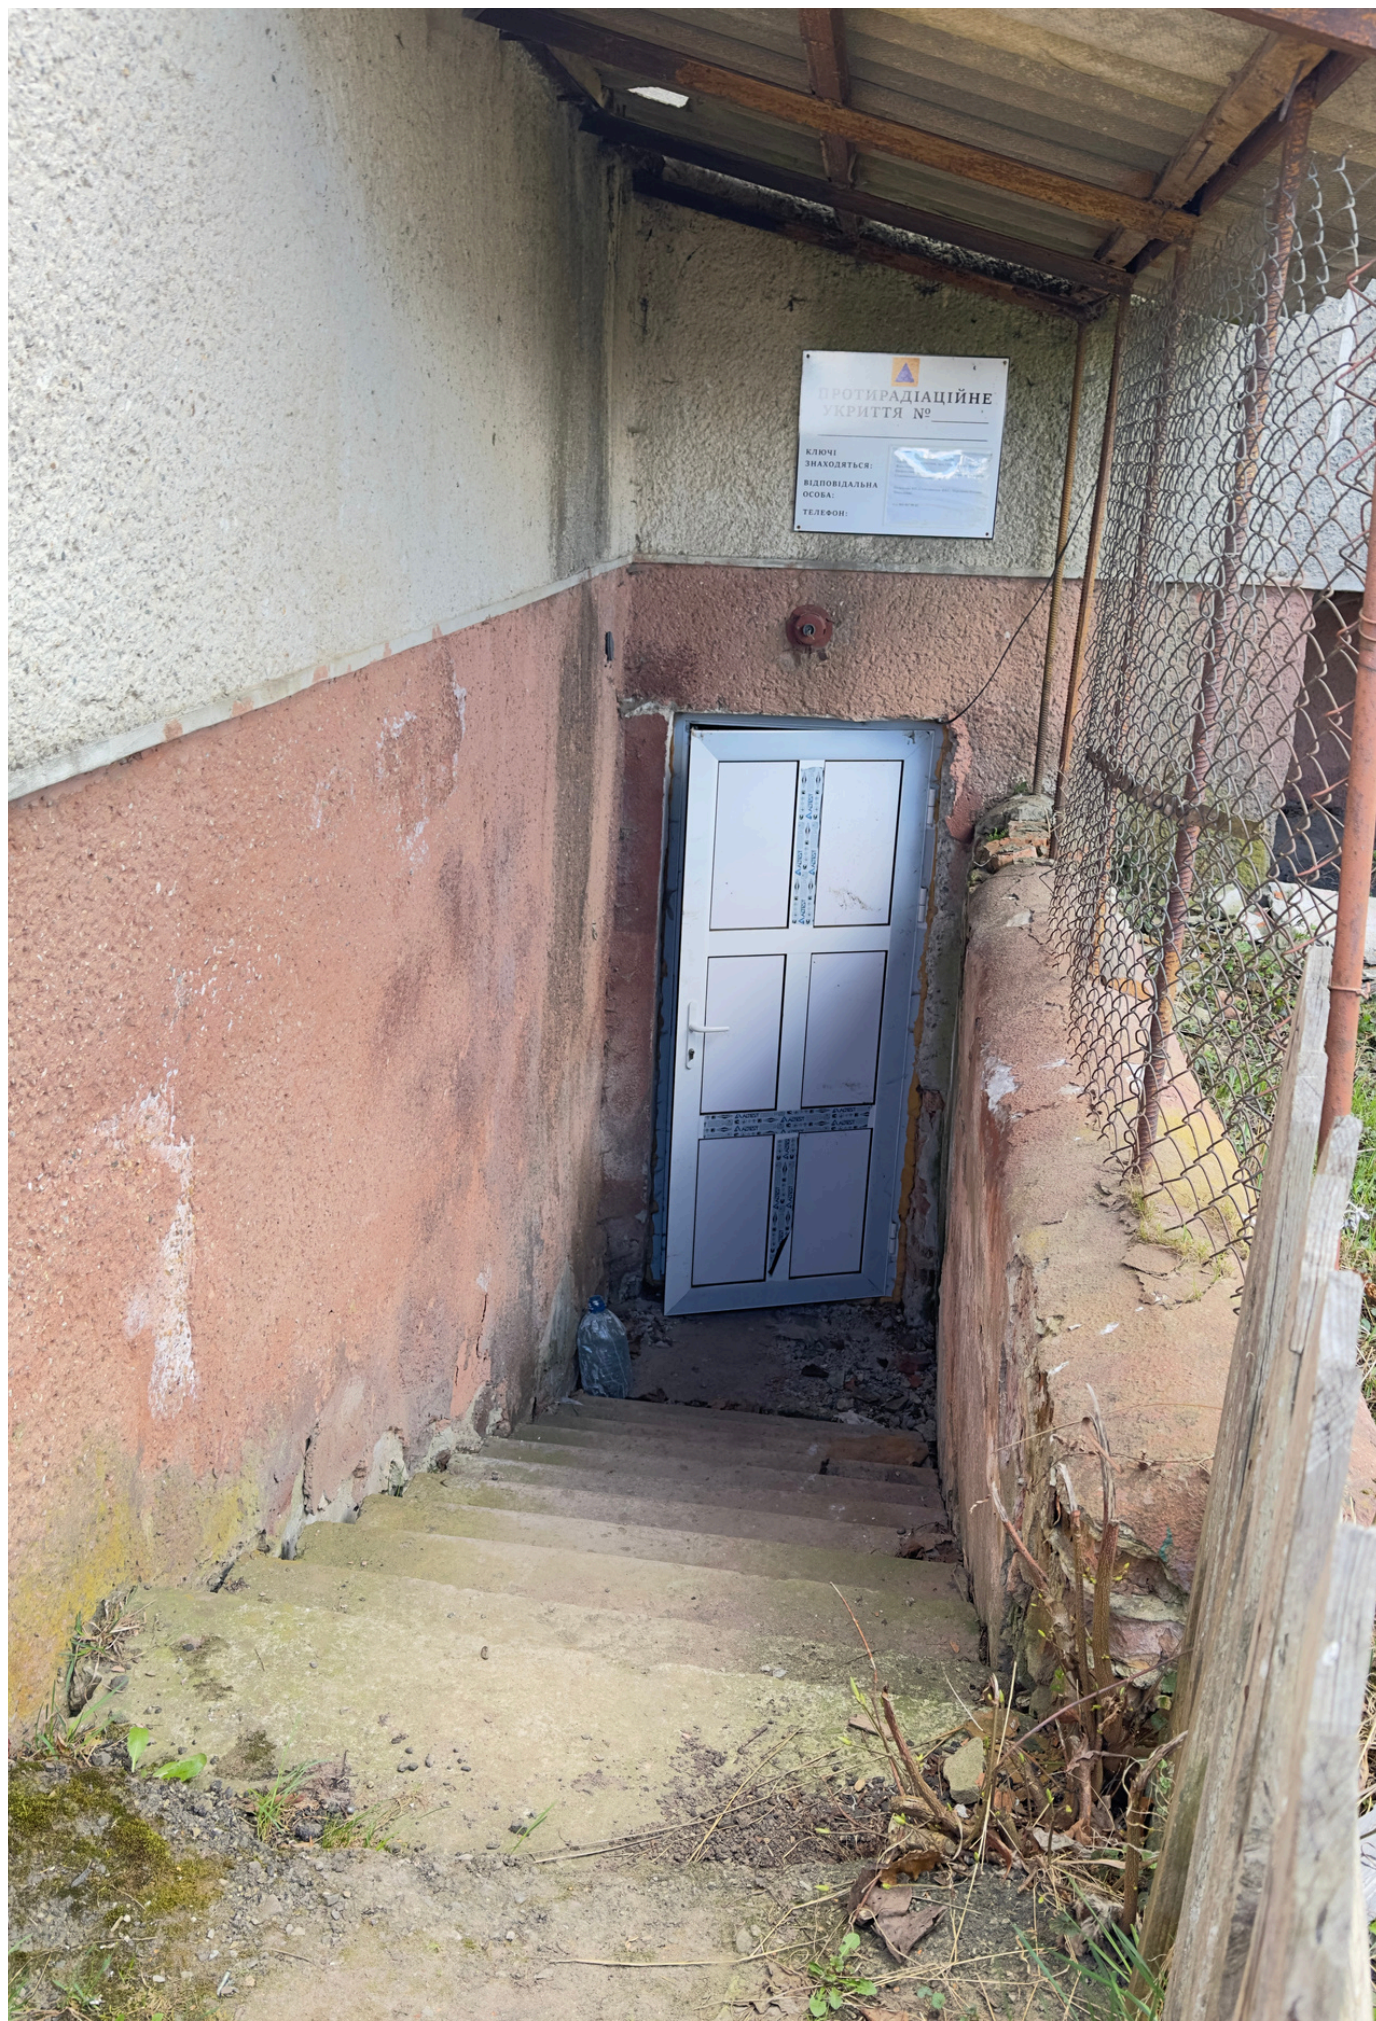
## Житловий будинок (вхід до укриття) - бар'єрний

### ● **Порушення :**

- Доступ організований лише через сходи → відсутній пандус або підйомник;
- Значний перепад висоти без альтернативного доступу;
- Нерівне та пошкоджене покриття сходів і підходу;
- Відсутнє освітлення та безпечна навігація;
- Відсутні тактильні елементи;

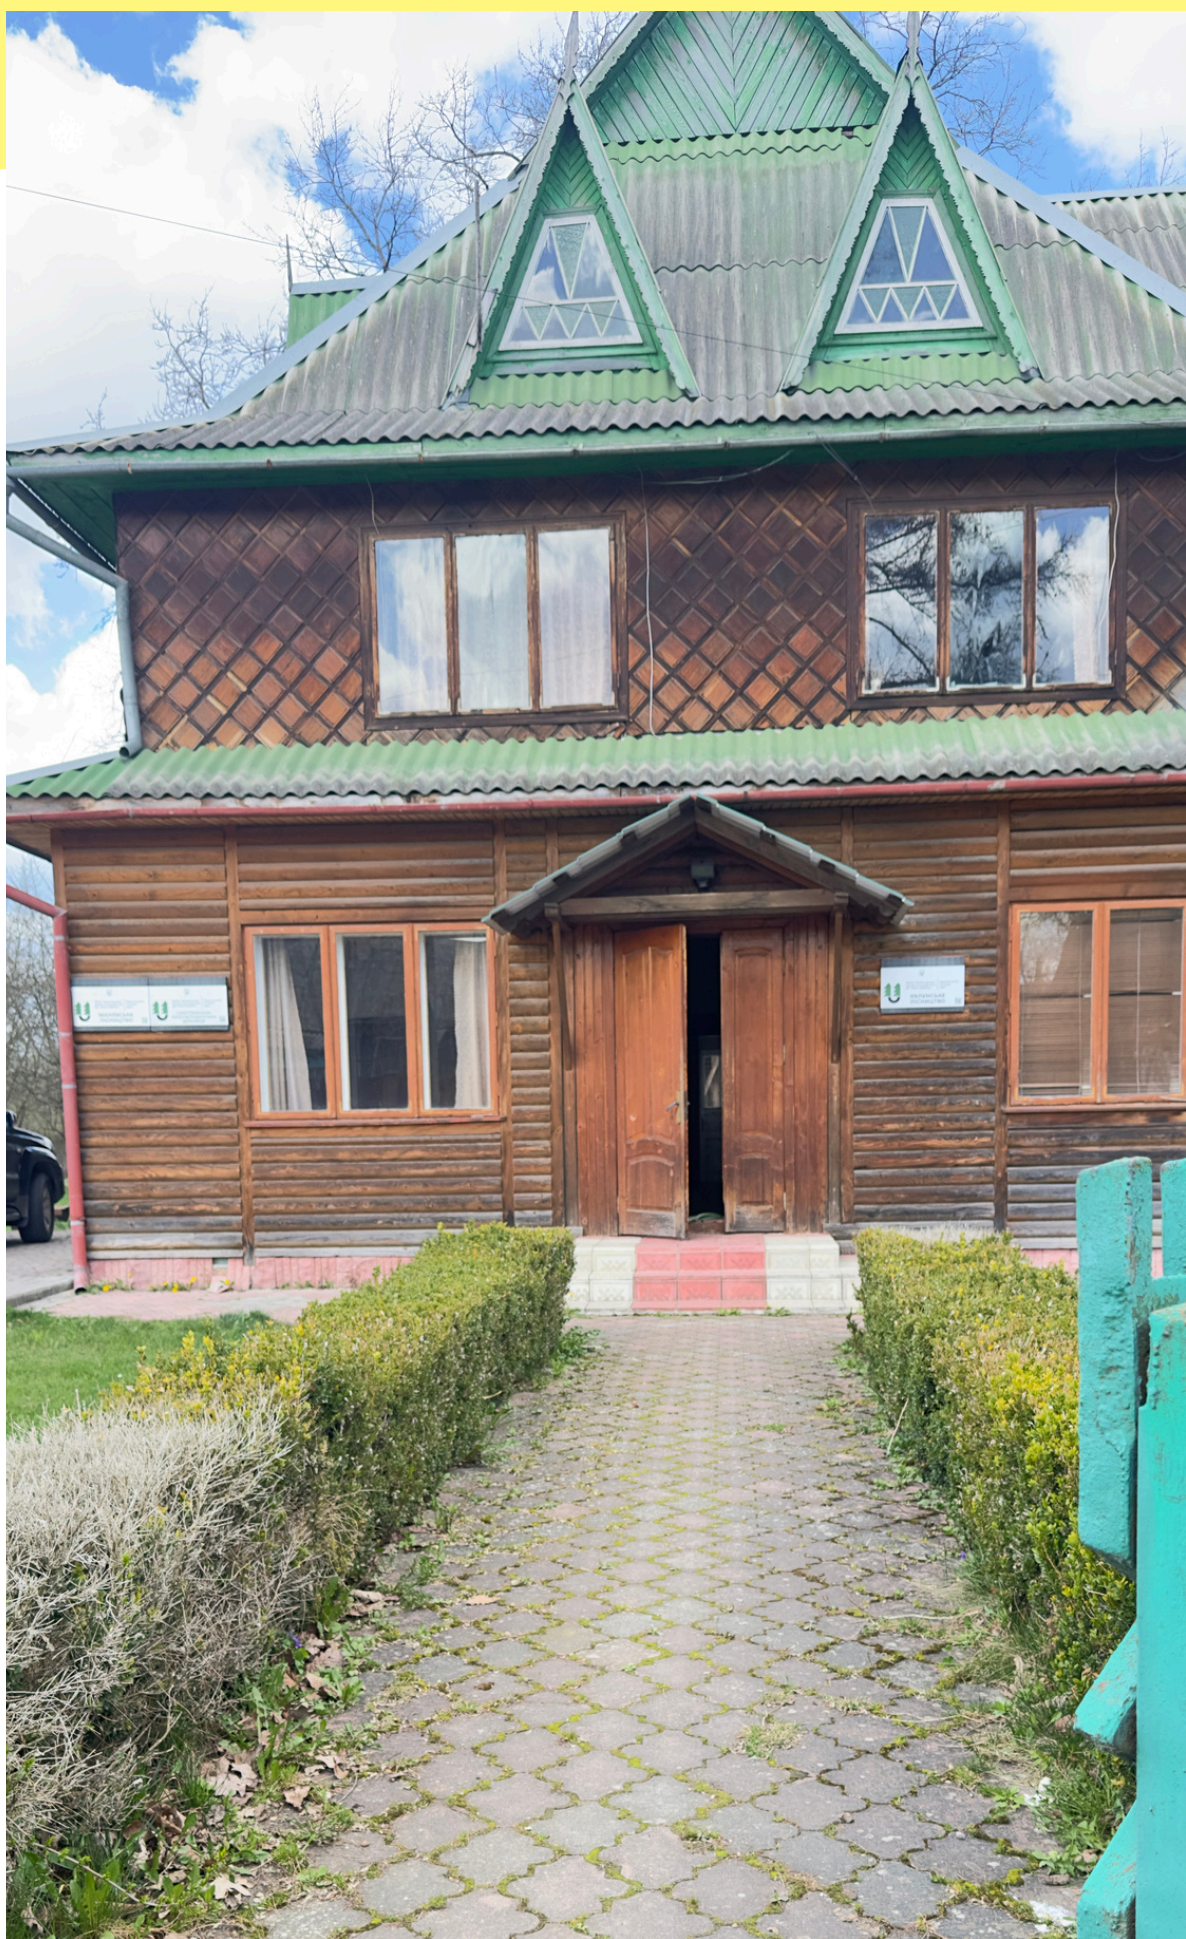
ДП "Солотвинське лісове господарство" - бар'єрний об'єкт

## ● **Порушення:**

- Відсутній пандус
- Наявний перепад висоти (сходи́нка перед входом)
- Вхід не адаптований для людей на кріслах колісних
- Відсутні поручні
- Відсутня тактильна плитка перед входом
- Покриття доріжки нерівне

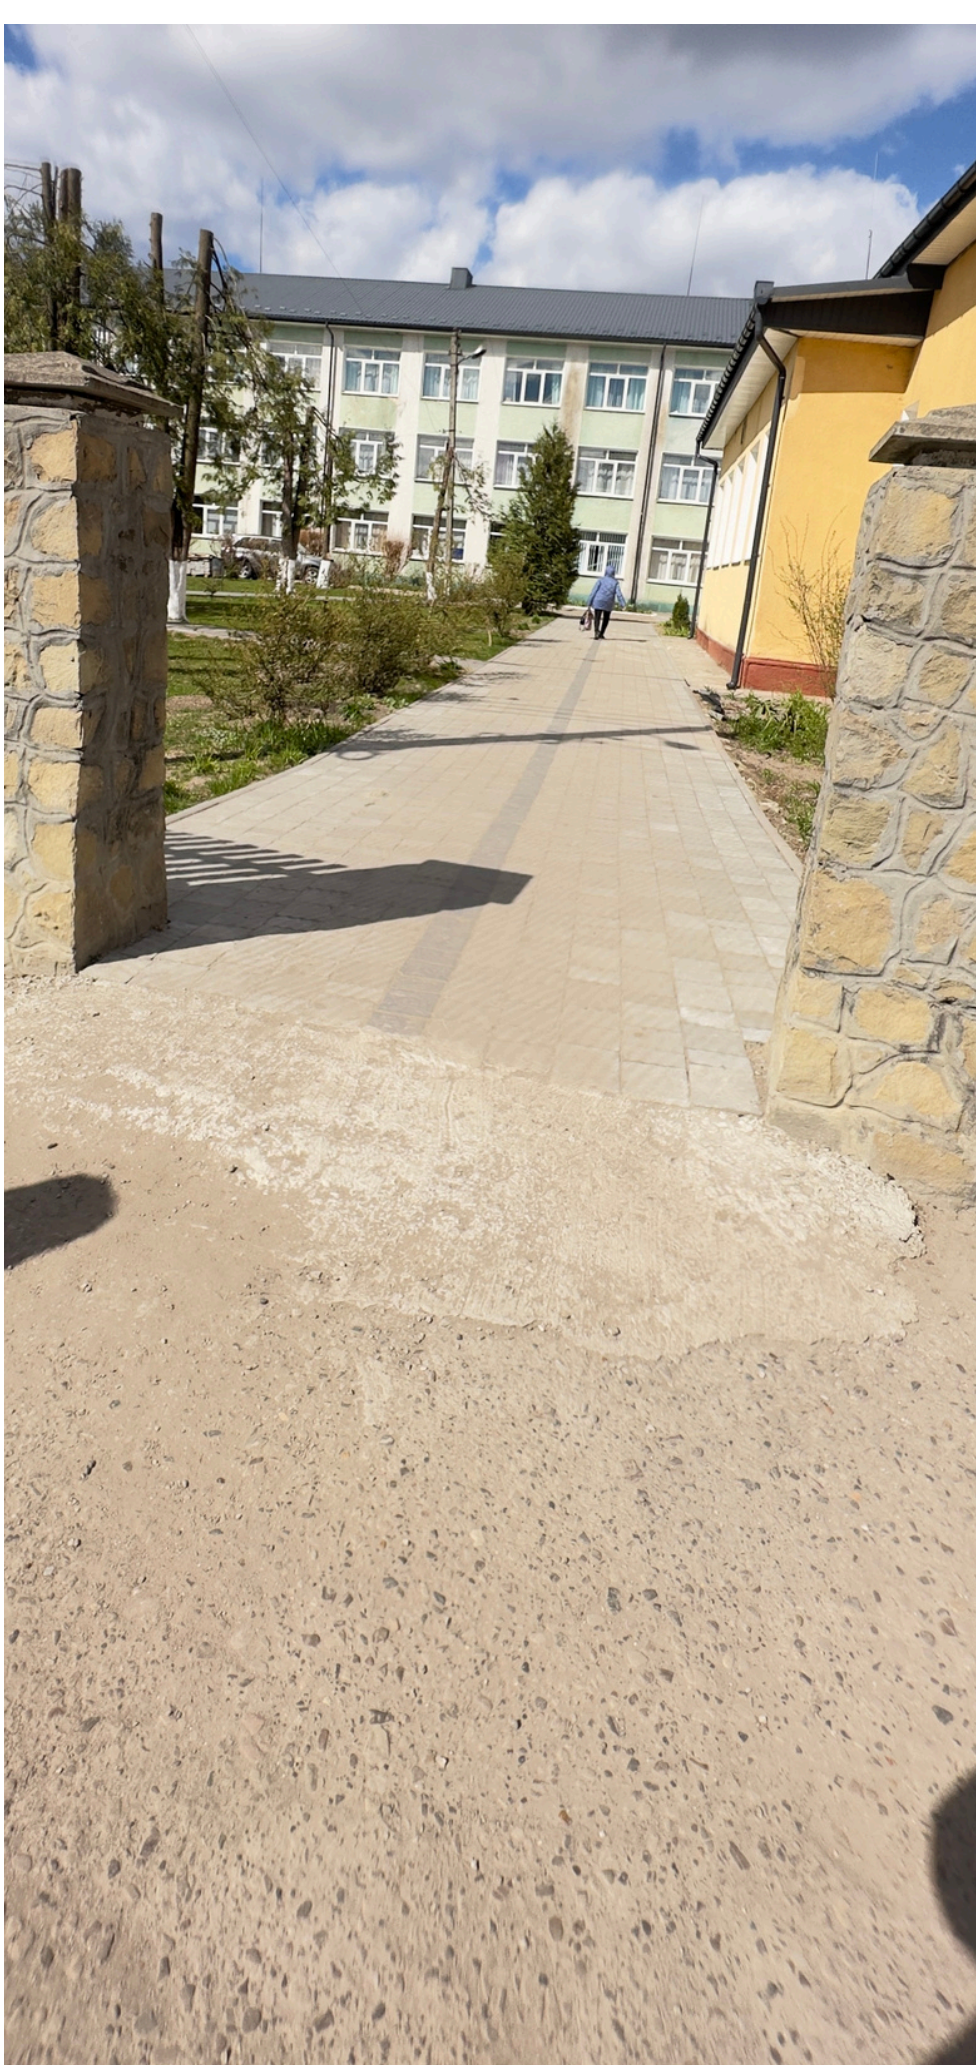
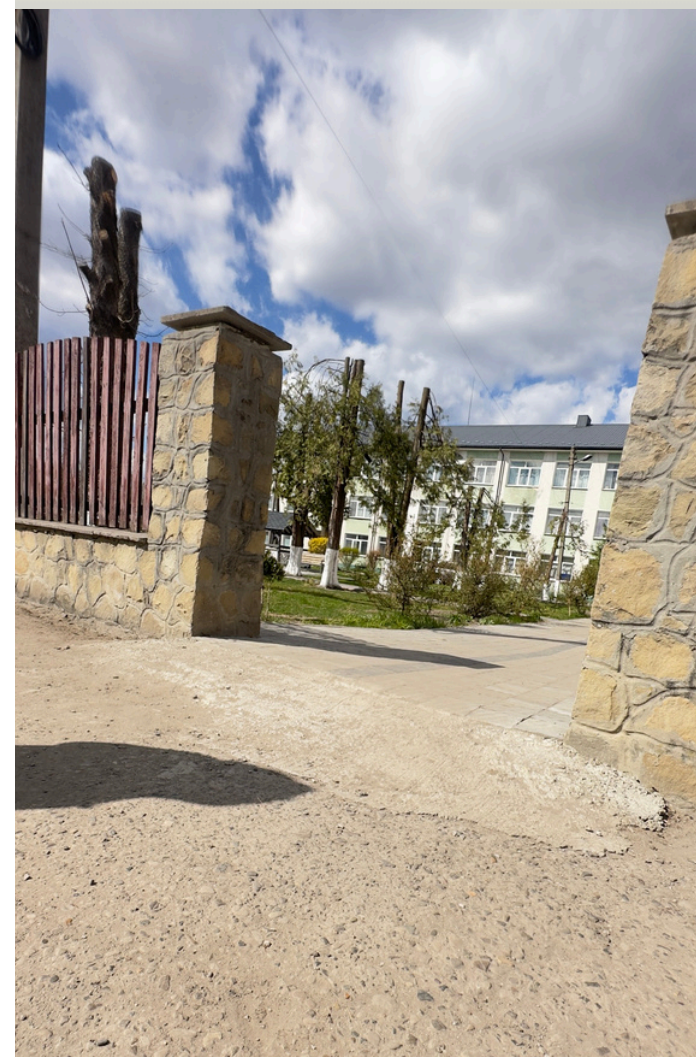
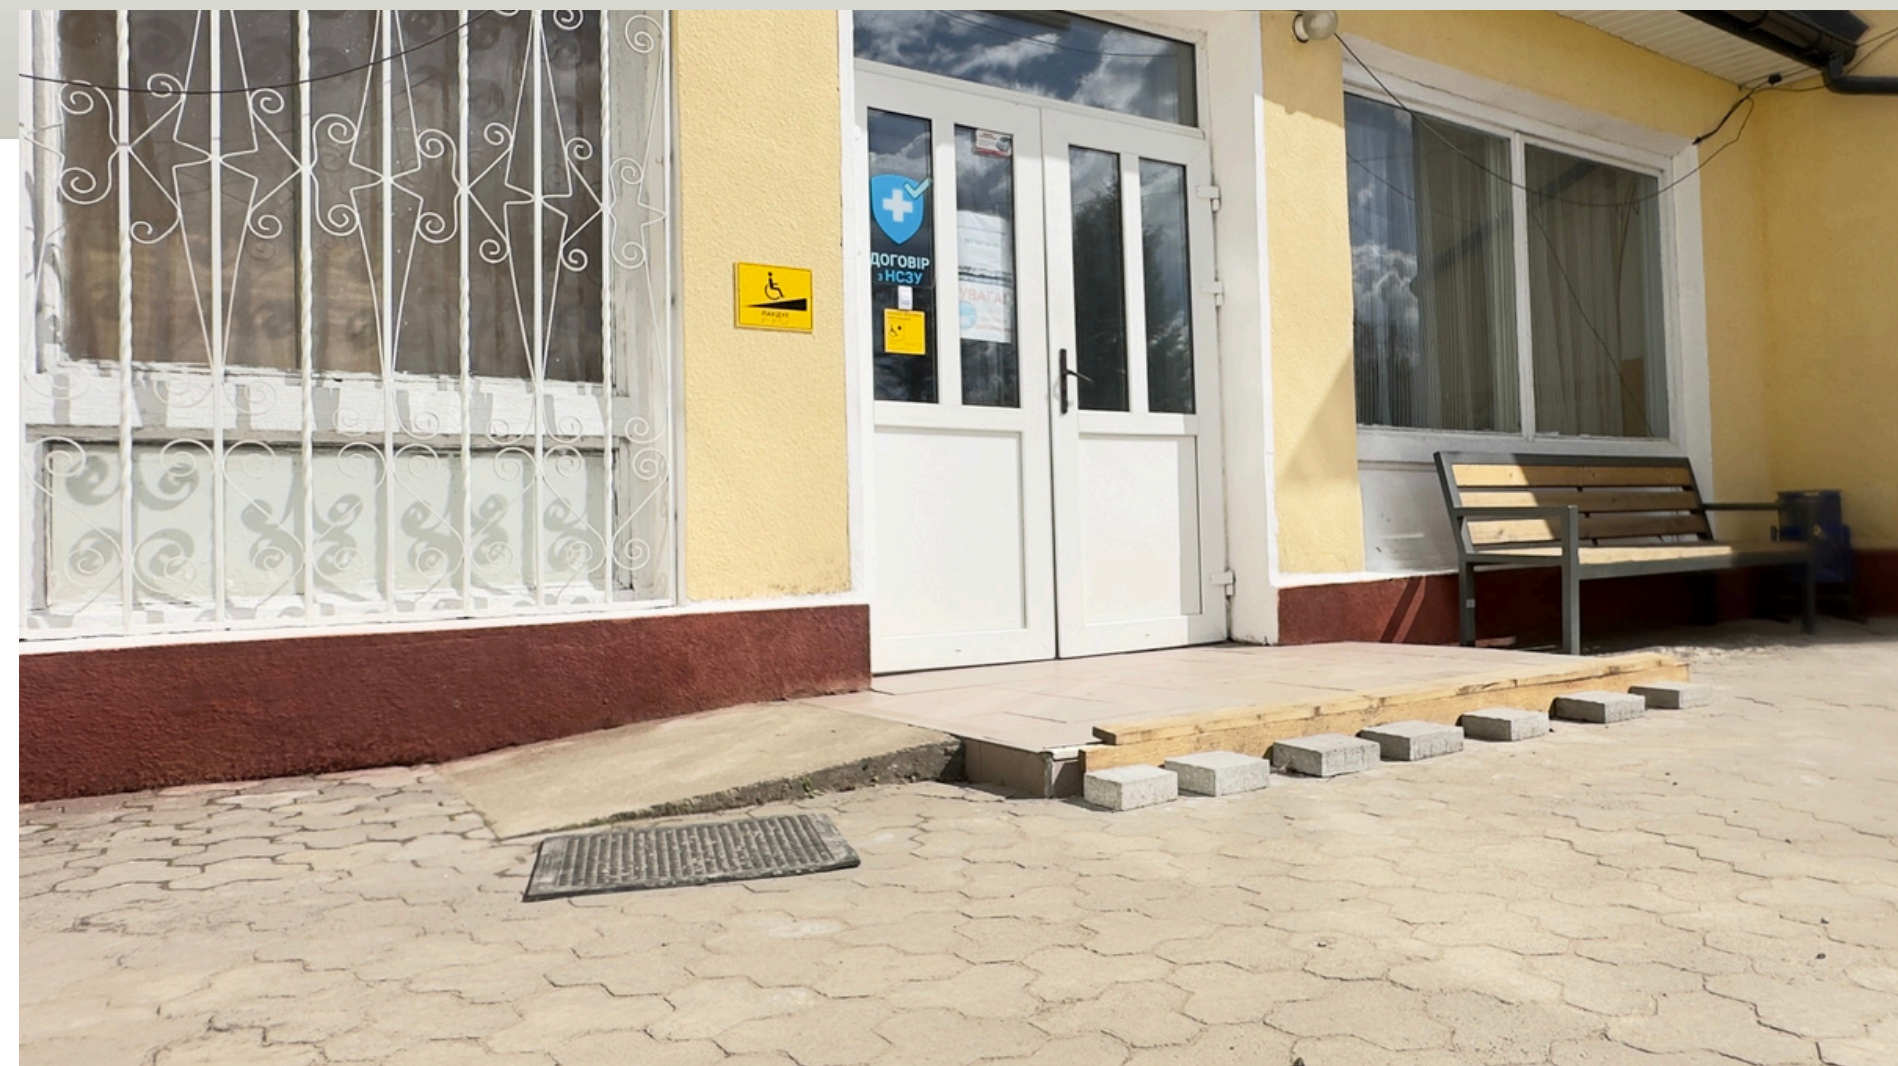
КНП «Солотвинська лікарня» Солотвинської селищної ради Івано-Франківського району Івано-Франківської області — частково бар'єрна

## ● Порушення:

- Відсутнє накриття
- Відсутнє маркування
