# БЕЗБАР'ЄРНИЙ МАРШРУТ (ПРОЄКТ)

СОЛОТВИНСЬКОЇ СЕЛИЩНОЇ ТЕРИТОРІАЛЬНОЇ  
ГРОМАДИ

селище Солотвин

# АНАЛІЗ ІСНУЮЧОГО СТАНУ МАЙБУТЬОГО БЕЗБАР'ЄНОГО МАРШРУТУ

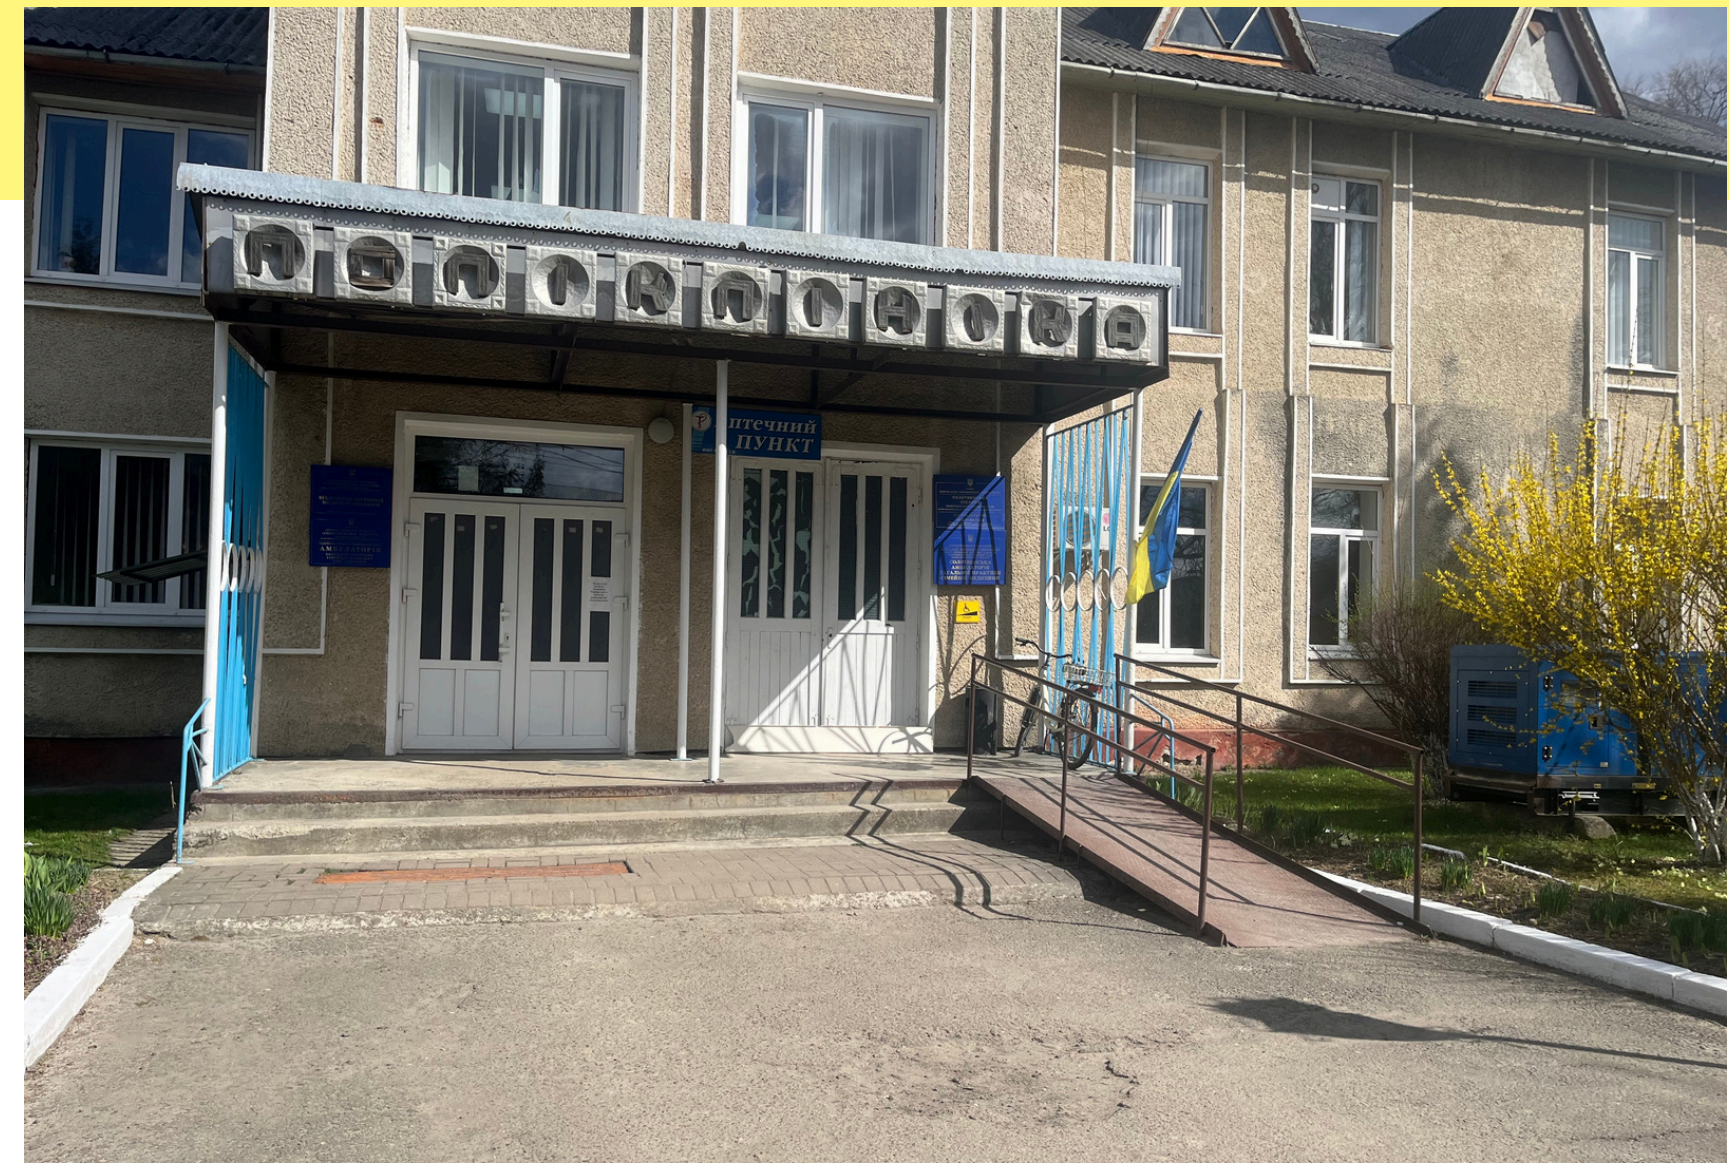
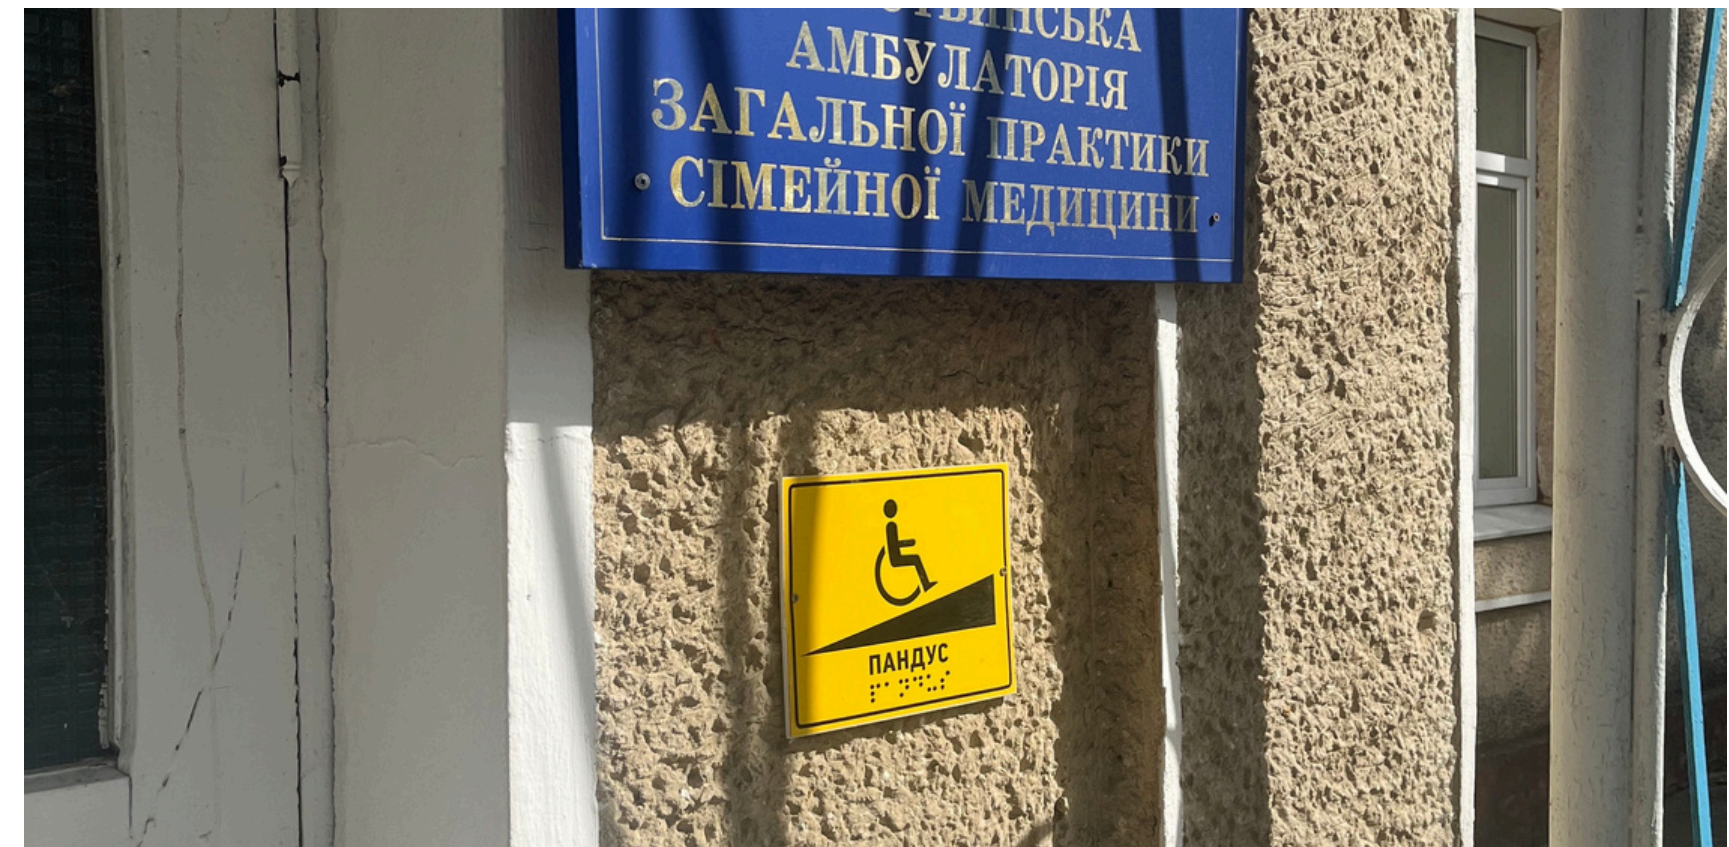
Поліклінічне відділення КНП "Солотвинська лікарня"

— частково безбар'єрна

⚠ Виявлені порушення:

- Відсутня тактильна навігація (напрямна/попереджувальна плитка)
- Відсутнє контрастне маркування сходів
- Не забезпечено повністю безперервний маршрут до всіх функцій будівлі

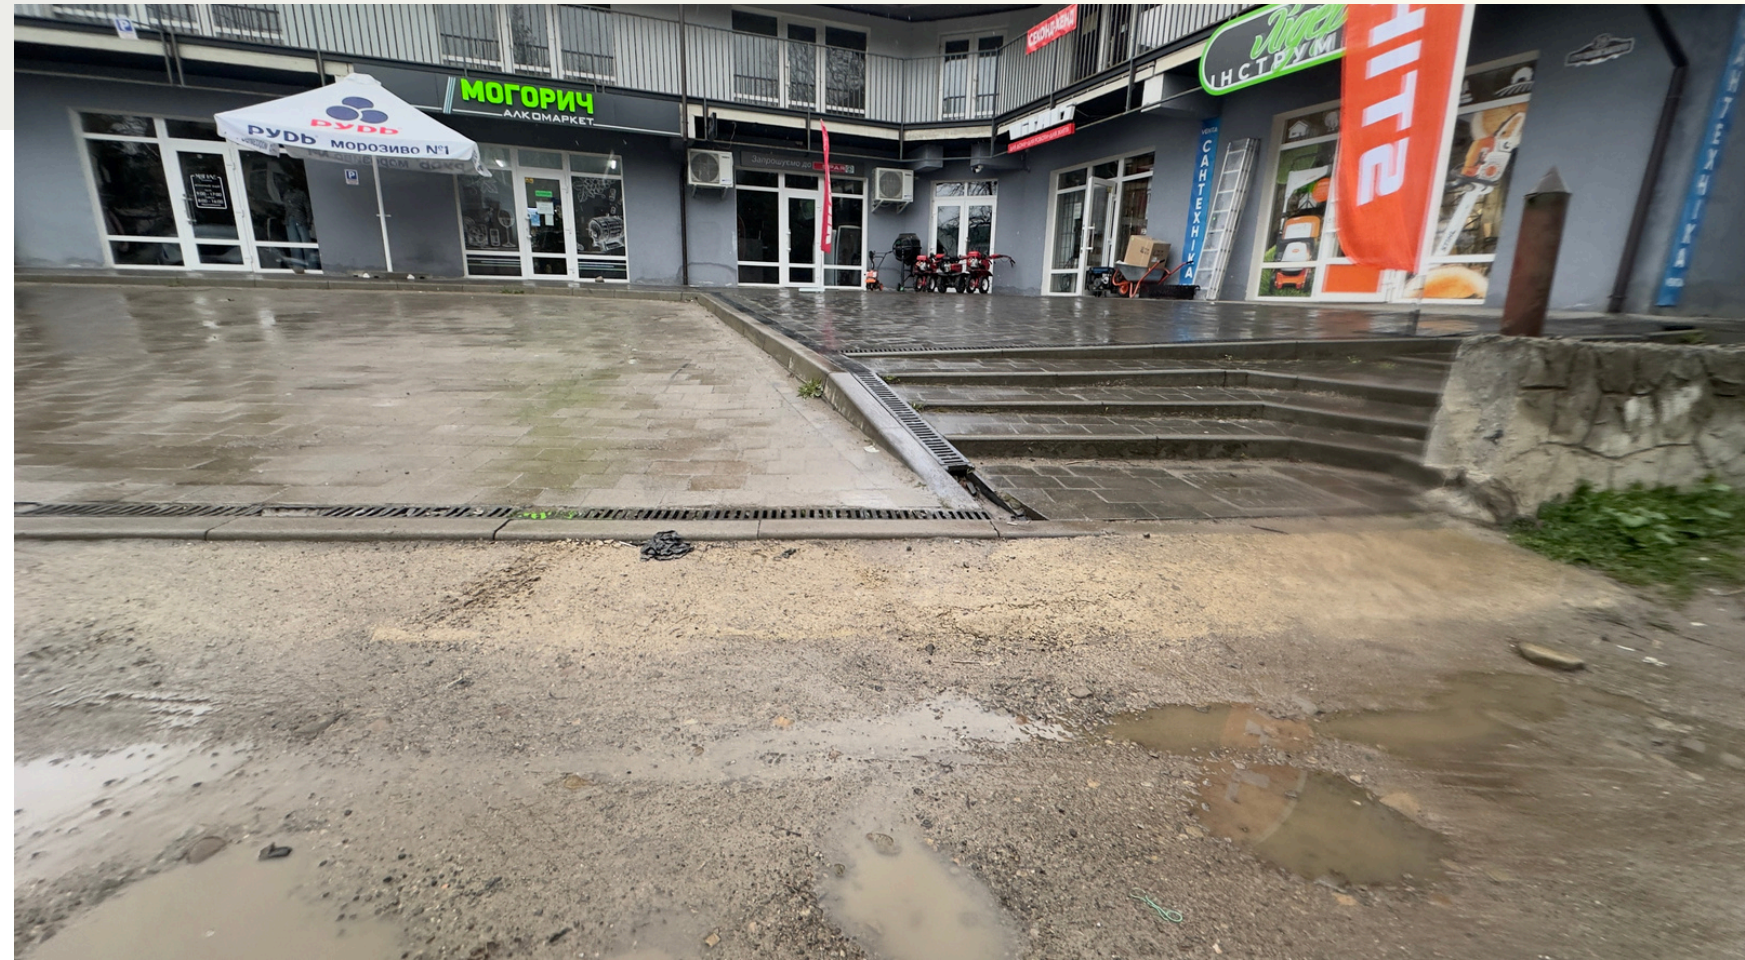
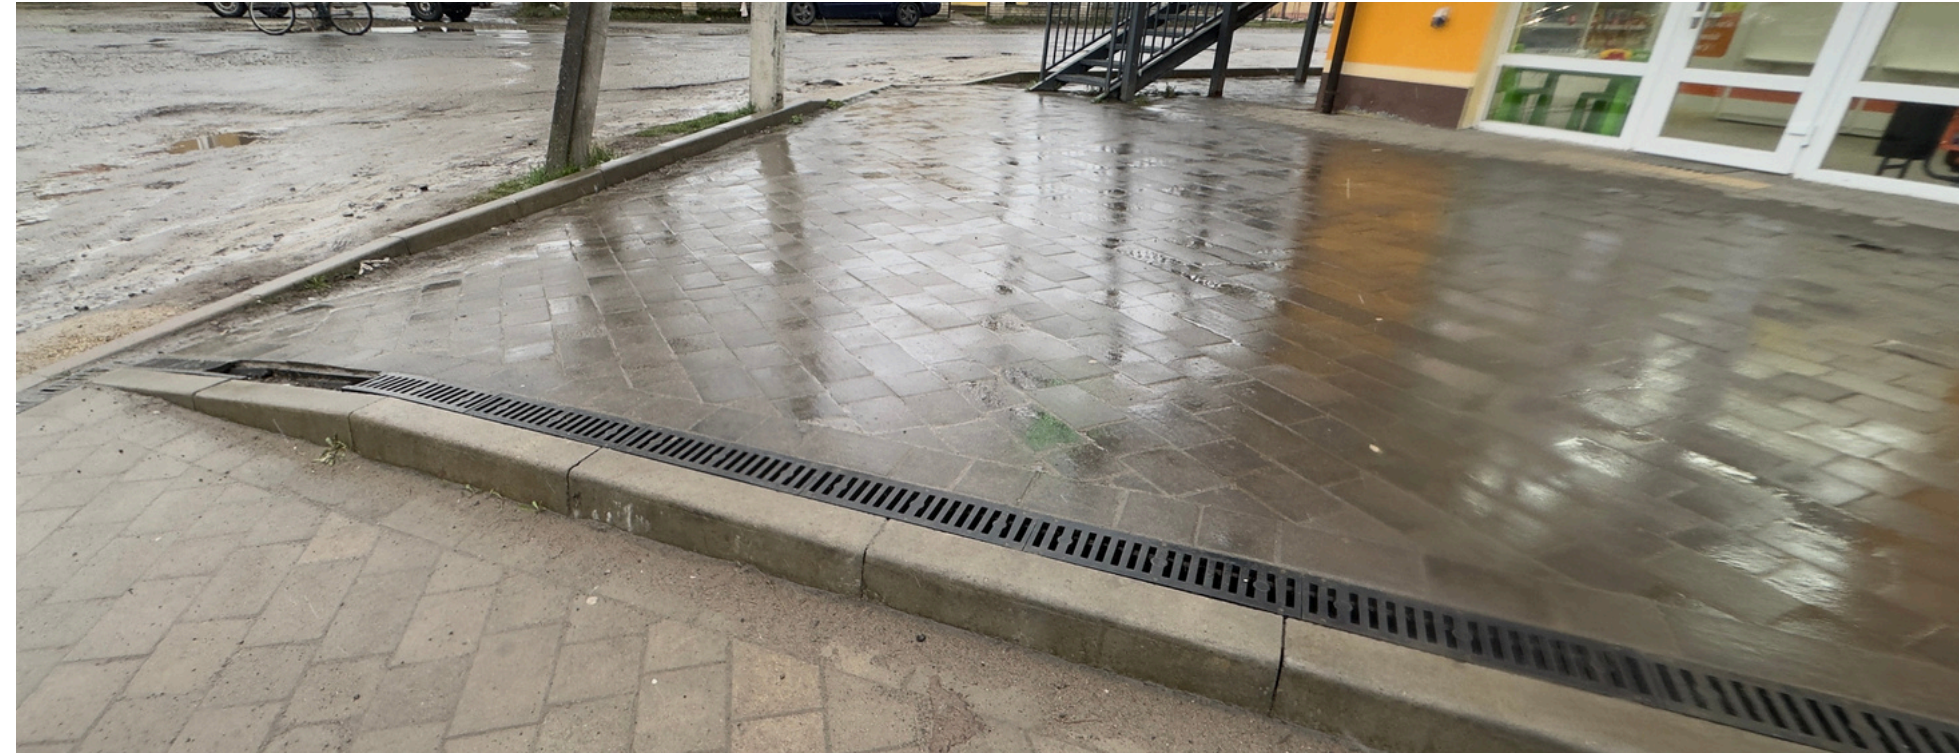
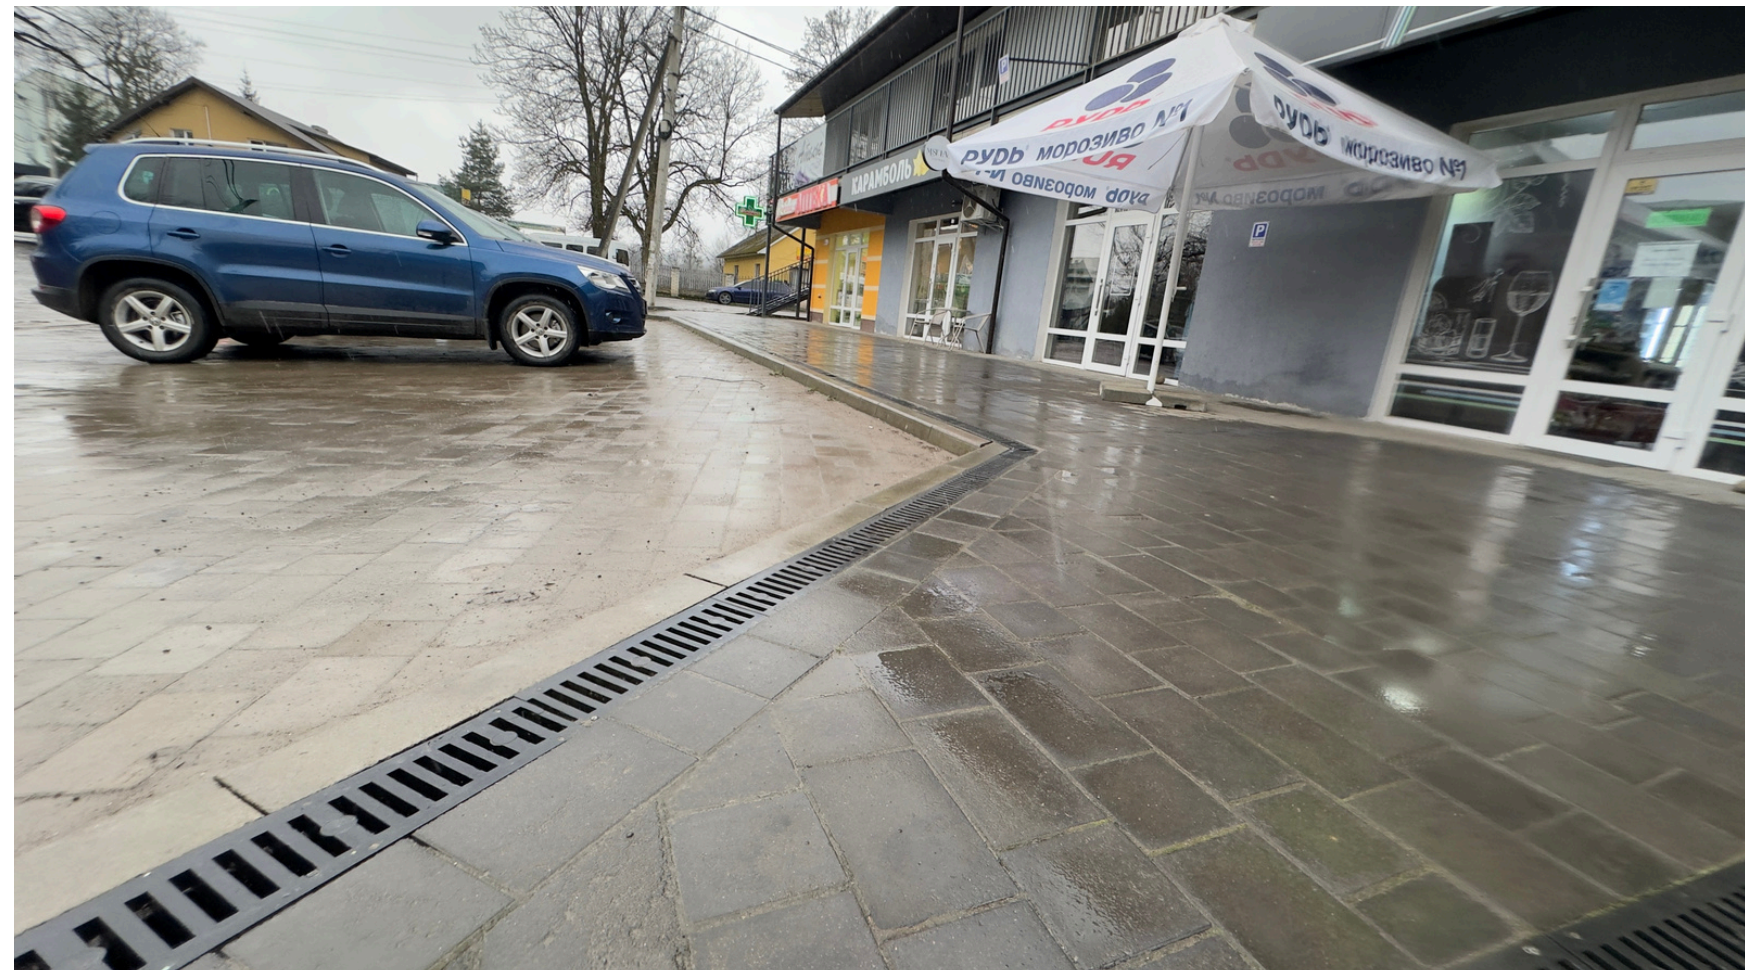
## Комерційні приміщення (магазини) - бар'єрні

Аптека - лише частково безбар'єрна, тоді як інші входи не передбачають пандусів і мають значні перепади висот, що ускладнює або повністю унеможлиблює доступ для маломобільних груп населення.

Покриття території виконане з бруківки, проте не забезпечено безперервного доступного маршруту - наявні бордюри та відсутнє їх пониження, що створює додаткові перешкоди для доступу до груп магазинів.

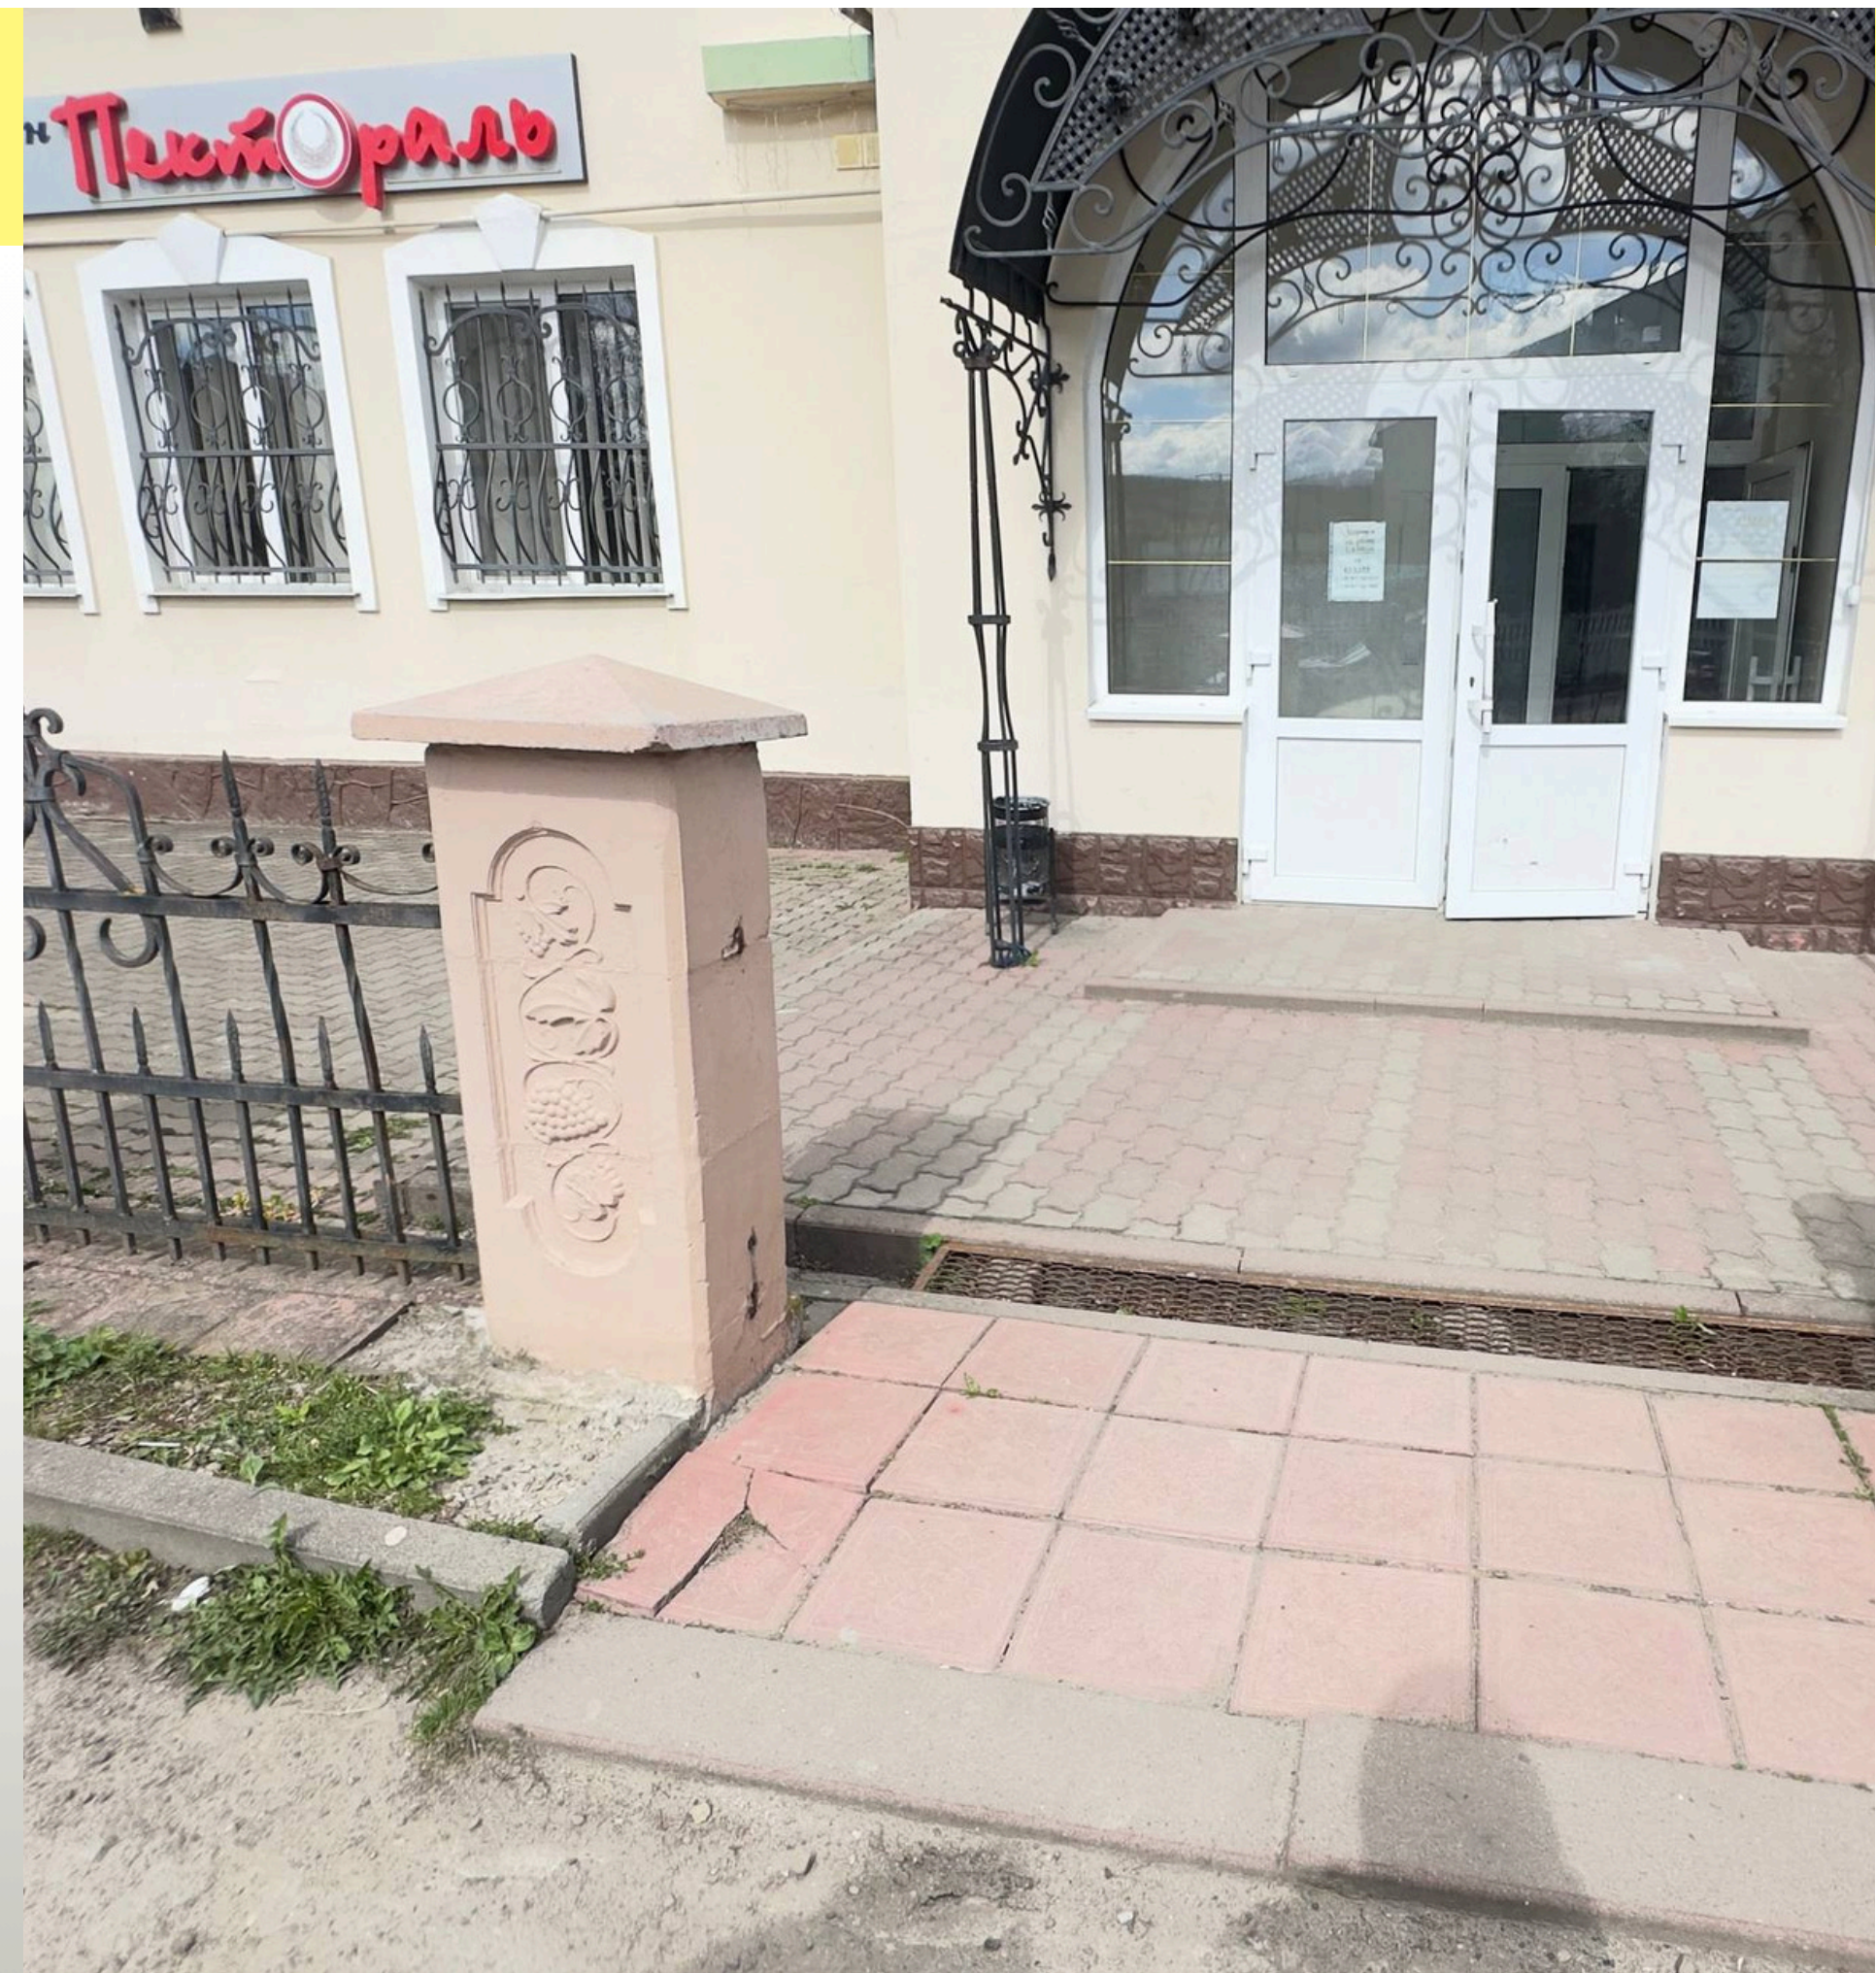
## Ресторан “Пектораль” — бар’єрний

### ⚠ Виявлені порушення:

- Є бордюр і перепад висоти;
- Металева решітка створює перешкоду;
- Відсутній пандус або підйомна платформа;
- Відсутні поручні;
- Немає тактильної плитки;
- Немає кнопки виклику;
- Відсутнє контрастне маркування;
- Відсутня інформація шрифтом Брайля

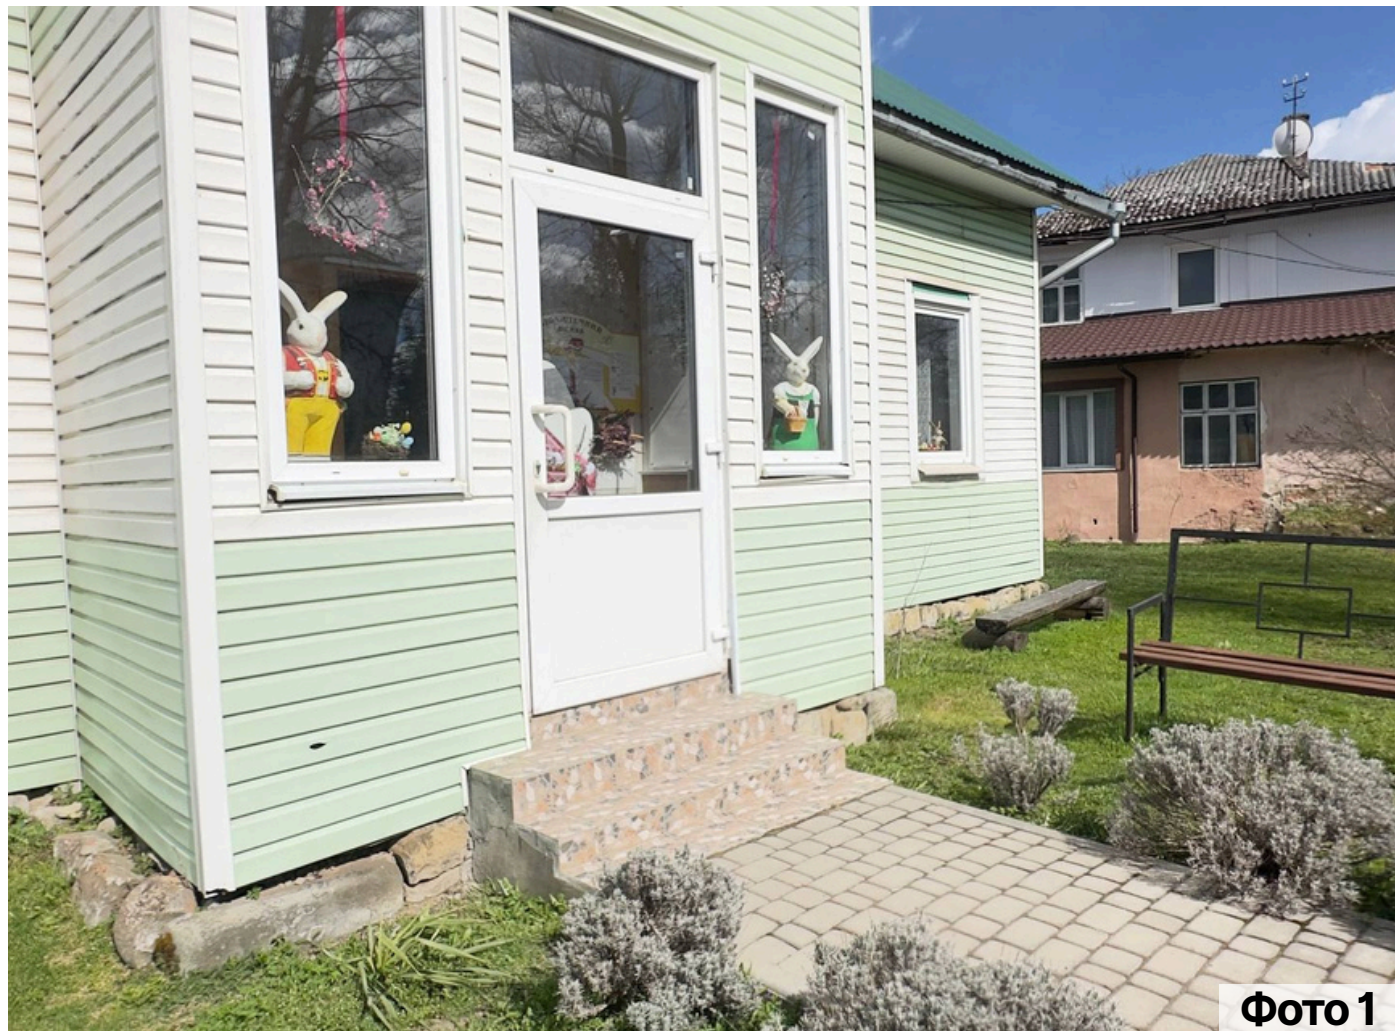
Фото 1 (Солотвинська центральна публічна бібліотека) - бар'єрна

## Проблеми:

- Сходи без пандуса;
- Відсутні поручні;
- Немає кнопки виклику;
- Відсутня тактильна плитка;
- Немає доступної навігації;
- Вузький вхід і відсутній майданчик перед дверима.

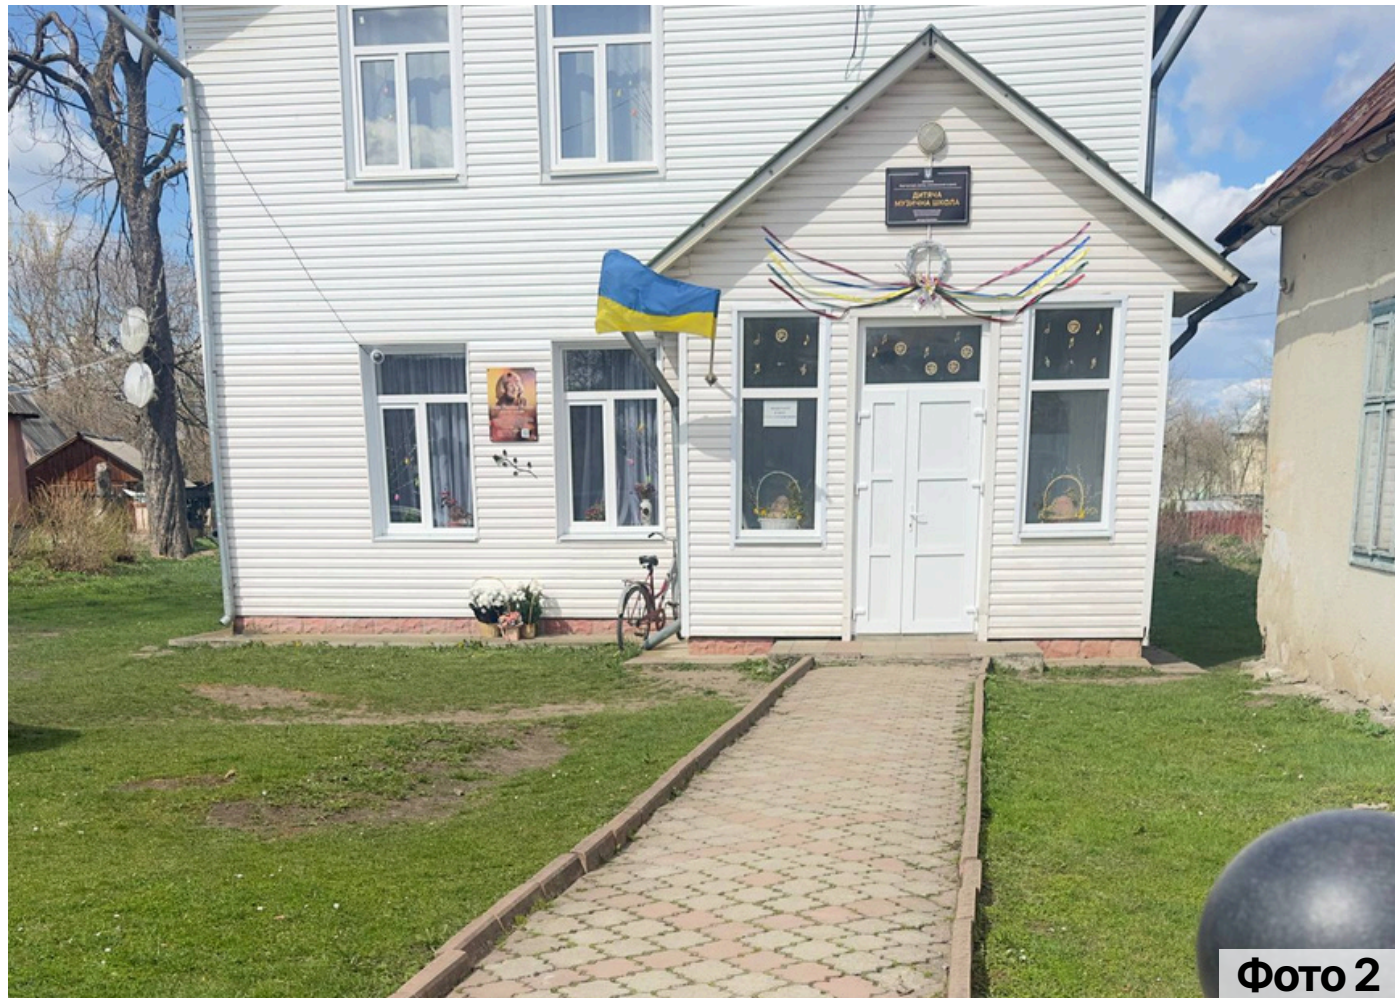
Фото 2 (Солотвинська дитяча музична школа Івано-Франківського району Івано-Франківської області) - бар'єрна

## Проблеми:

- Відсутня тактильна плитка;
- Немає кнопки виклику;
- Недостатня ширина доріжки;
- Відсутня доступна навігація;
- Немає поручнів.

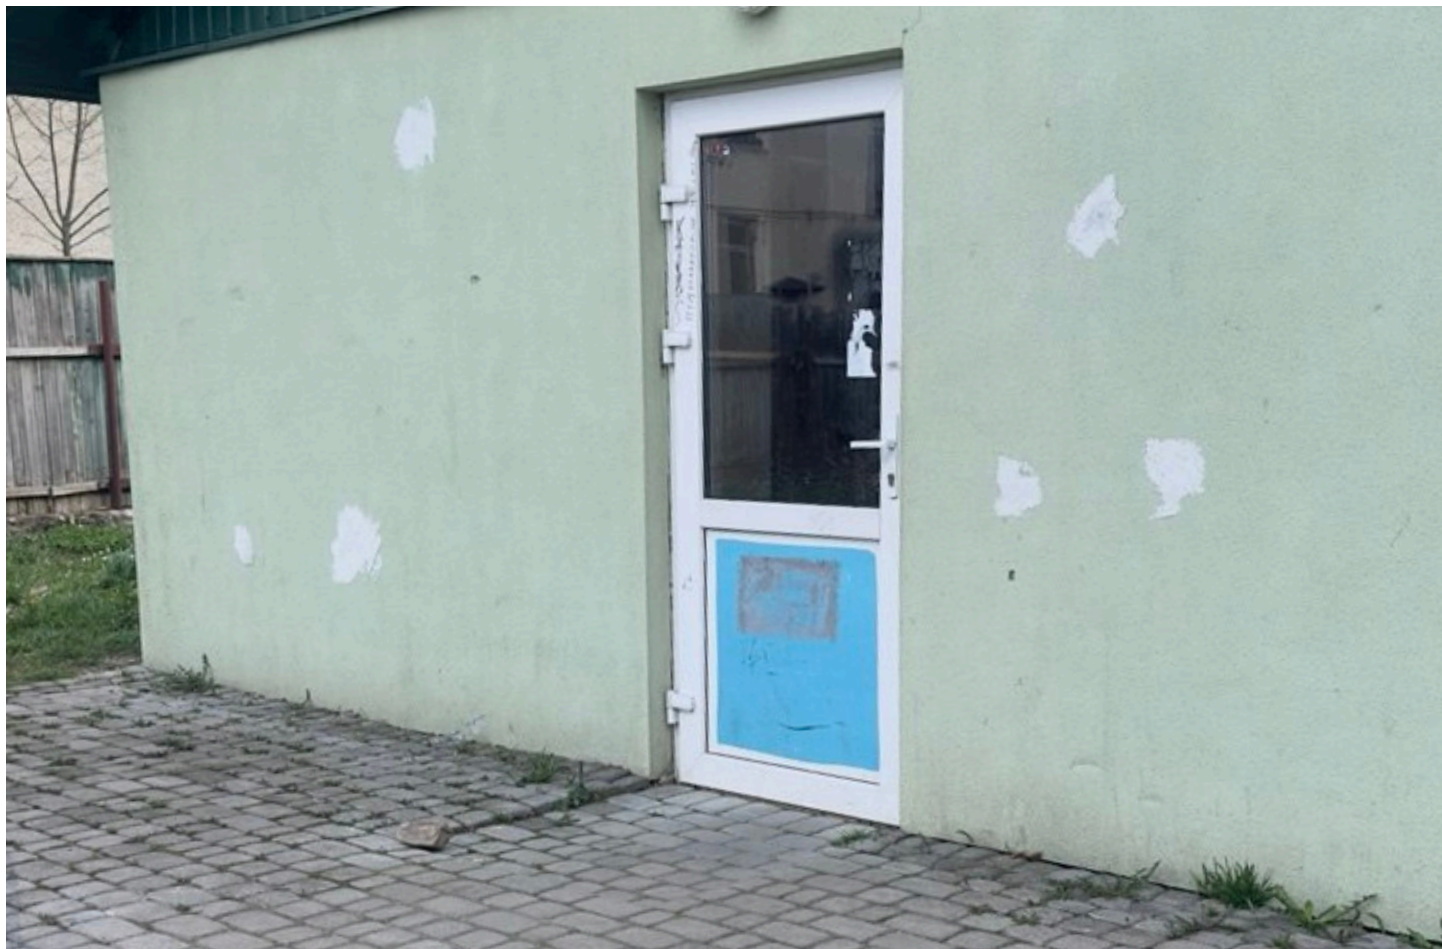
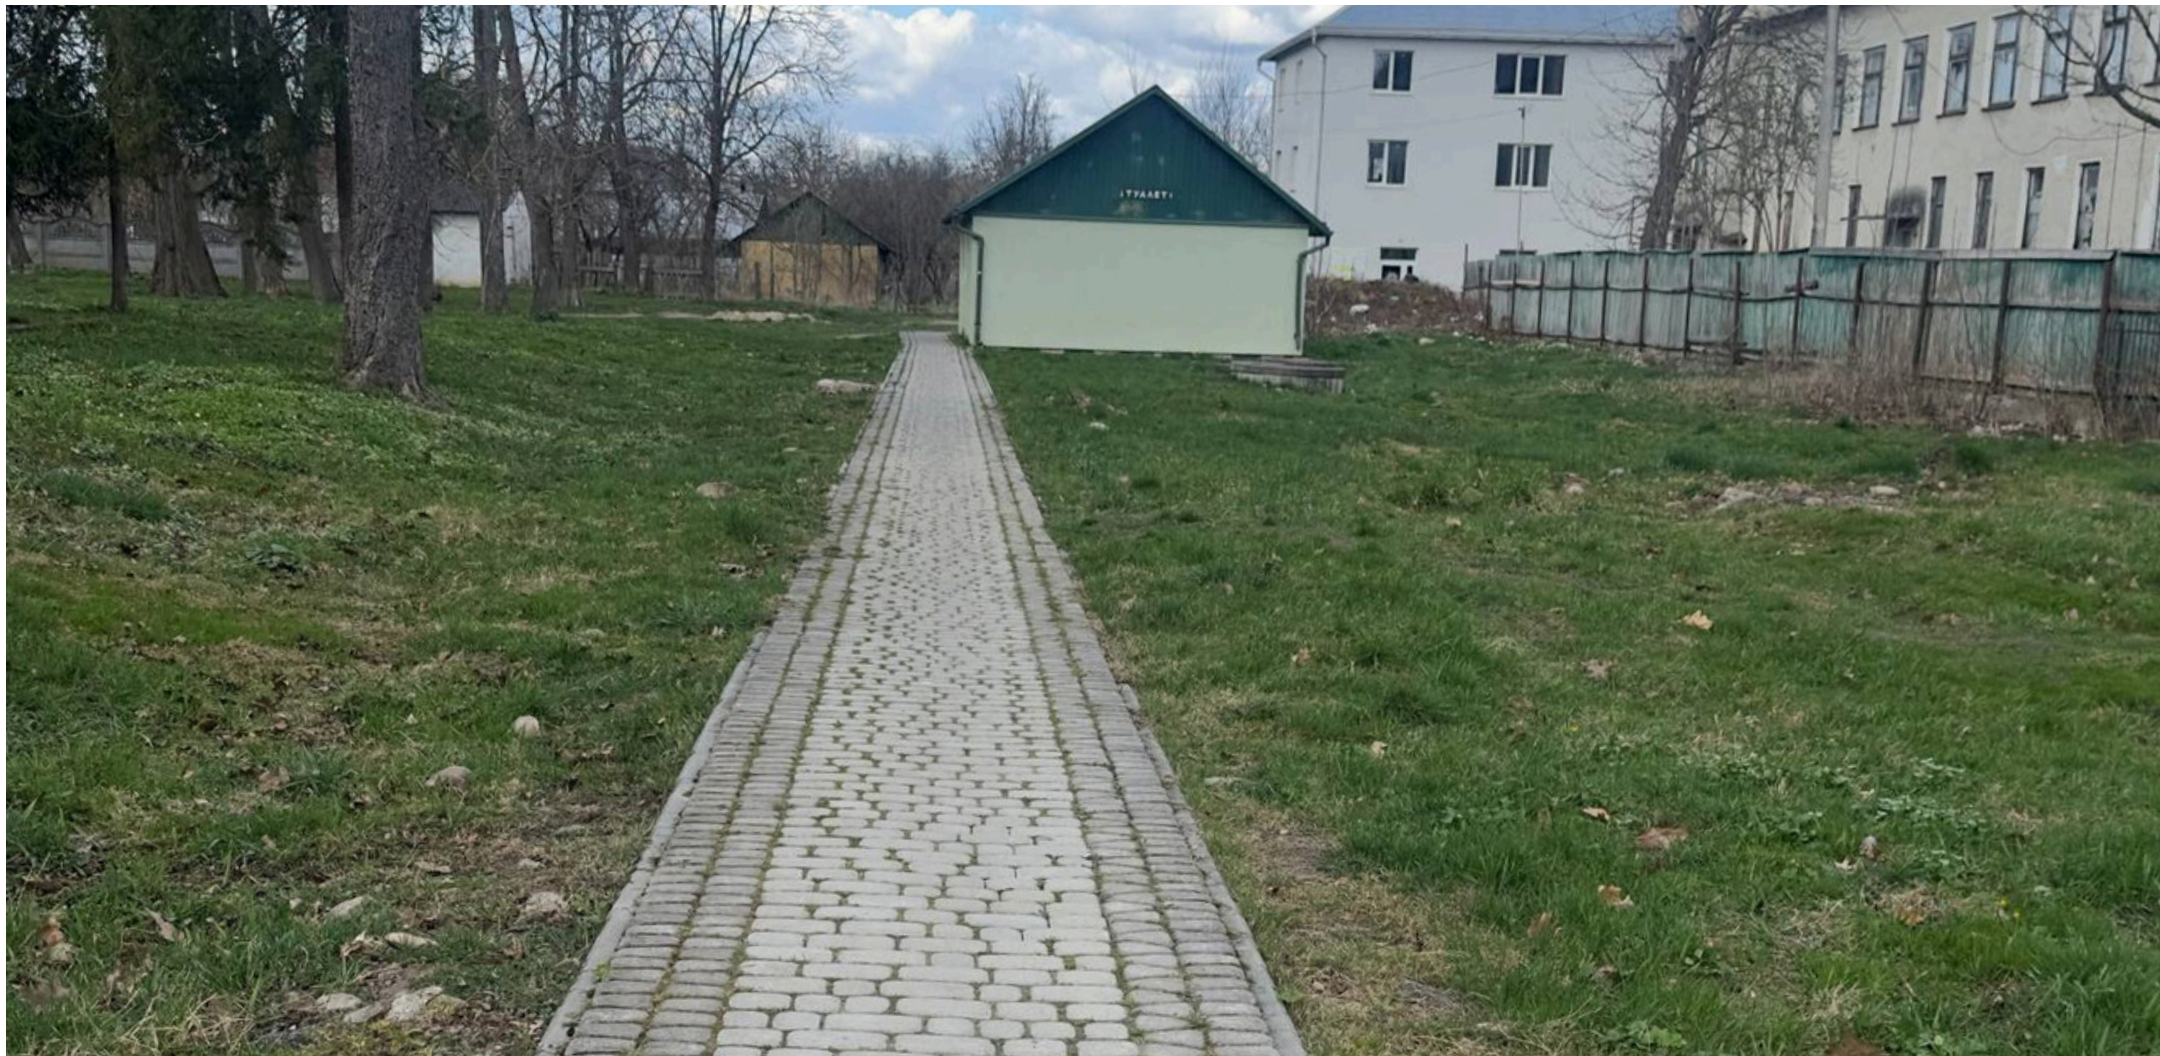
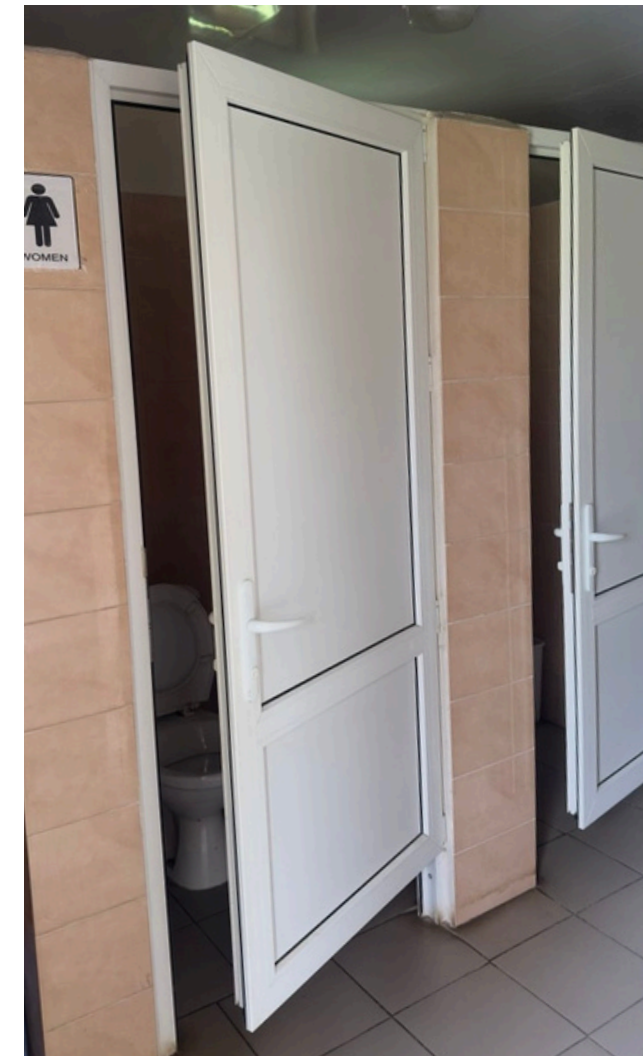
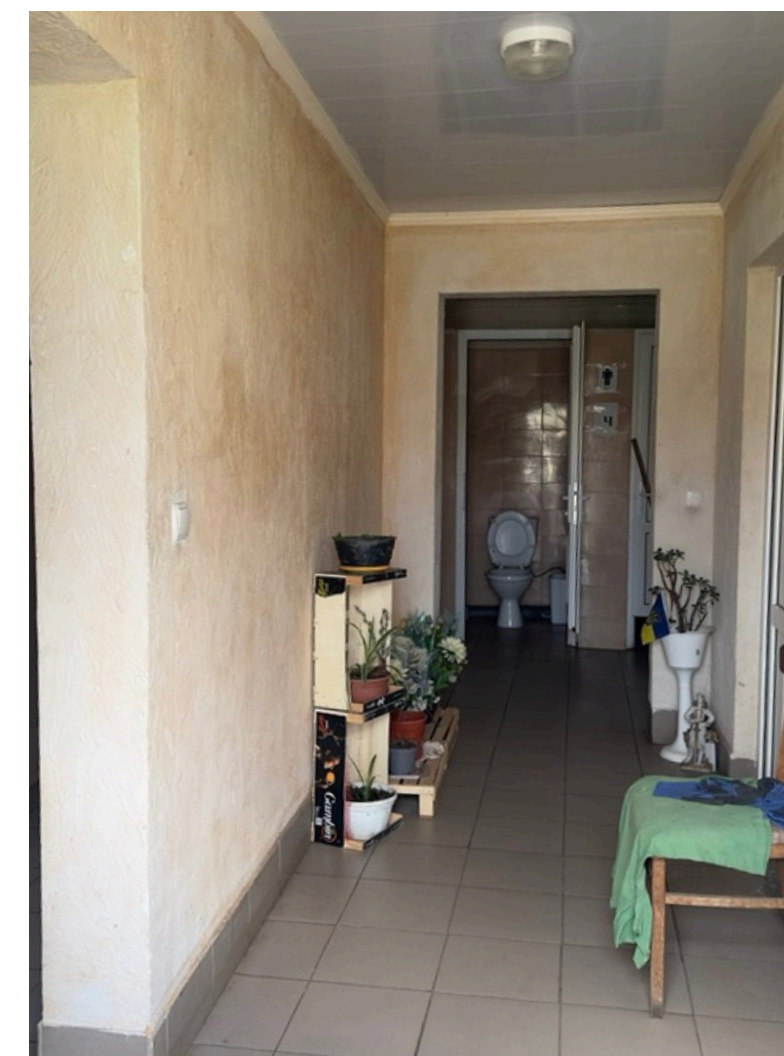
## Громадський туалет - бар'єрний

### Підхід до об'єкта:

- Немає тактильних елементів навігації;
- Відсутня кнопка виклику персоналу;
- Вхідні групи не адаптовані для людей на кріслі колісному;
- Нерівне покриття та стики матеріалів;
- Відсутня універсальна кабінка для маломобільних груп населення;
- Пішохідний шлях до будівлі громадського туалету не обладнаний зовнішнім освітленням
