# БЕЗБАР'ЄРНИЙ МАРШРУТ (ПРОЄКТ)

СОЛОТВИНСЬКОЇ СЕЛИЩНОЇ ТЕРИТОРІАЛЬНОЇ  
ГРОМАДИ

селище Солотвин

# АНАЛІЗ ІСНУЮЧОГО СТАНУ МАЙБУТЬОГО БЕЗБАР'ЄНОГО МАРШРУТУ

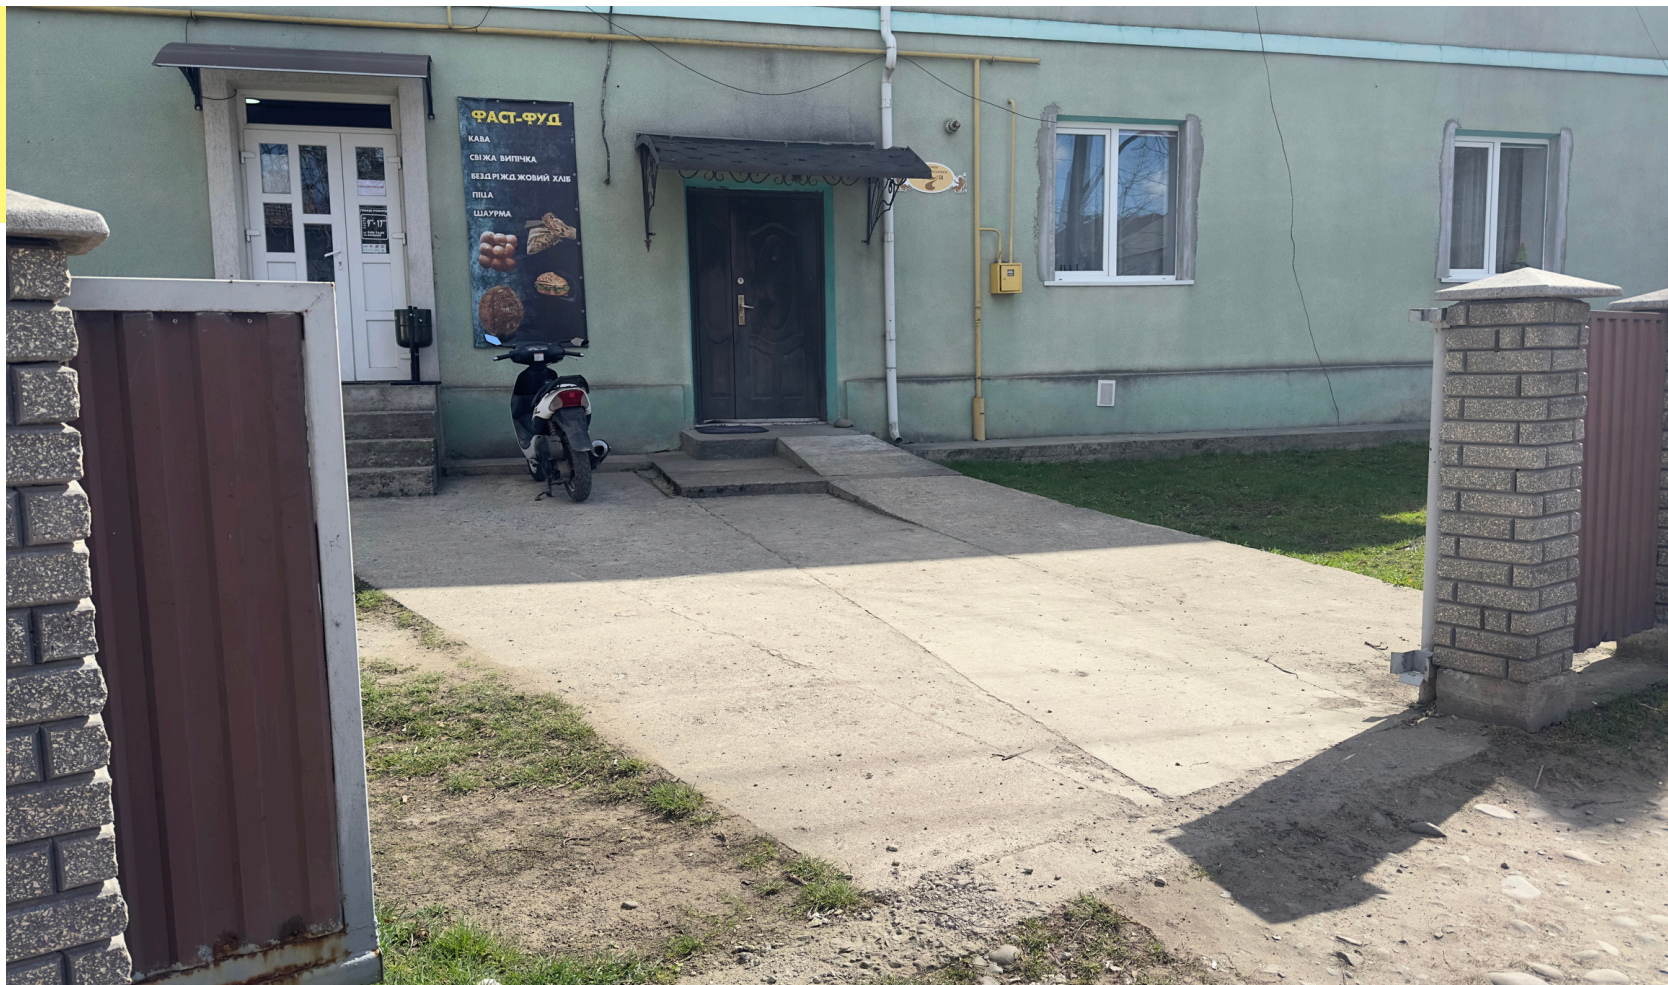
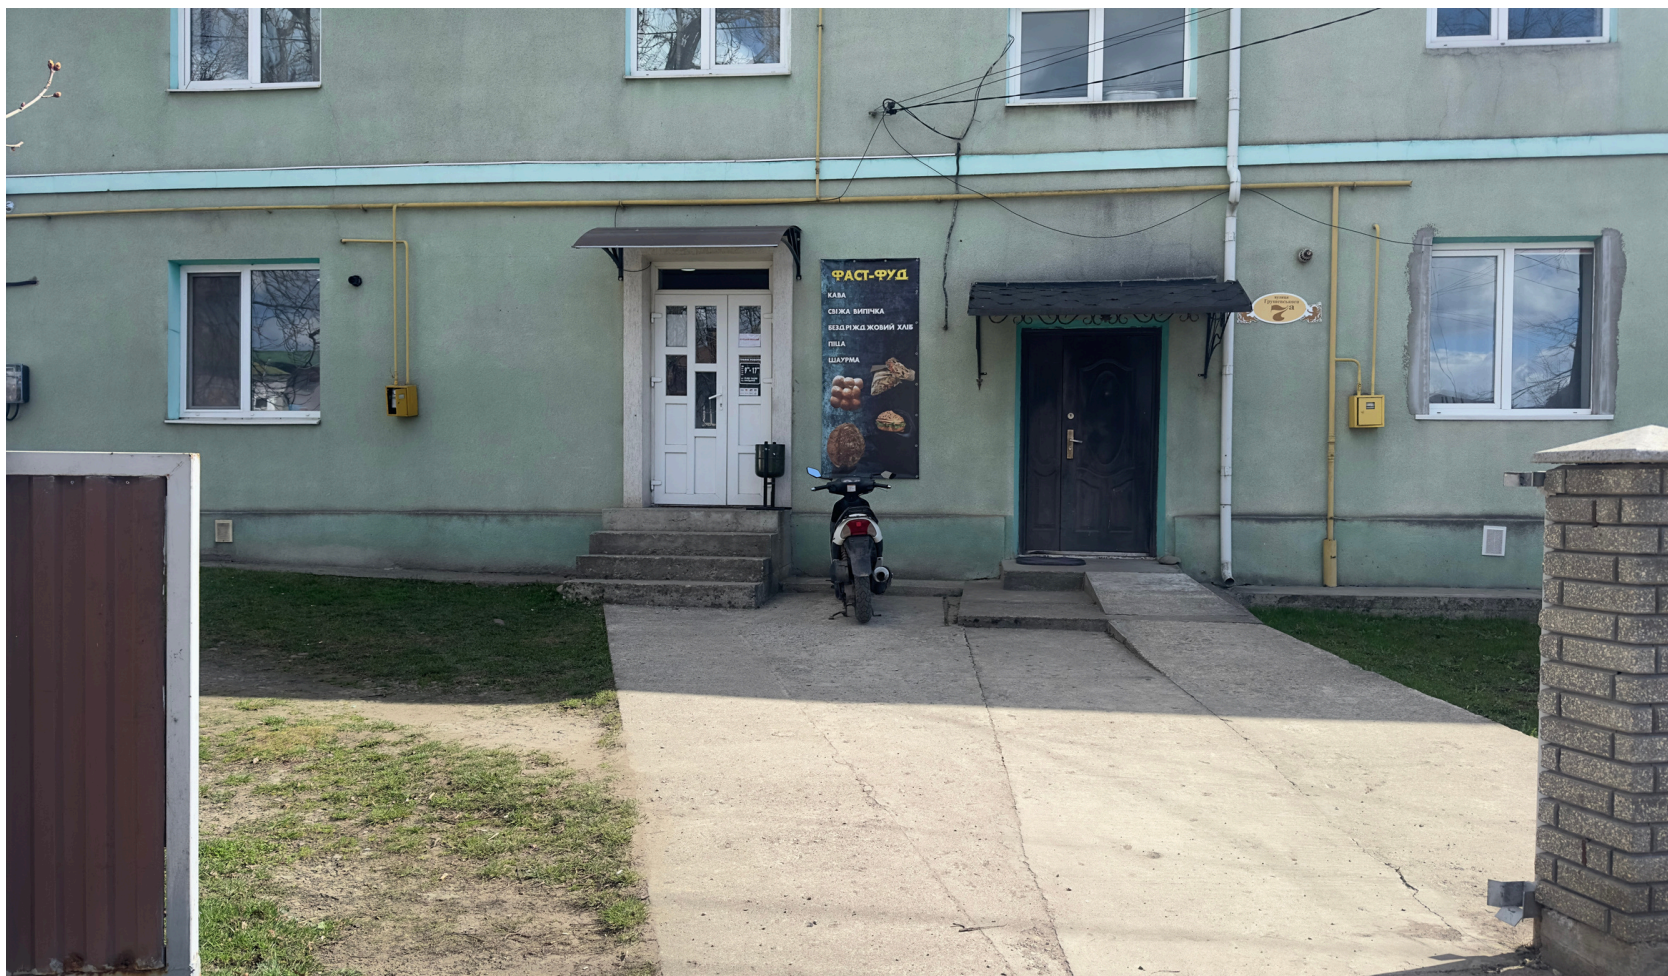
**Багатоквартирна будівля з комерційними приміщеннями —  
є частково бар'єрним**

Дорожнє покриття частково облаштоване, однак відсутній чіткий безперервний пішохідний маршрут

Вхід до квартир та магазинів організований з перепадами висот. Пандуси частково присутні, проте не відповідають нормам: мають неправильний ухил, відсутні поручні та необхідні елементи безпеки.

Доступ до входів ускладнений, зокрема через сходи та вузькі підходи, що фактично обмежує можливість самостійного доступу для людей на кріслах колісних, батьків з візочками та людей похилого віку.

Загалом об'єкт не відповідає принципам безбар'єрності та не забезпечує рівний доступ до житла і комерційних приміщень для всіх категорій населення.

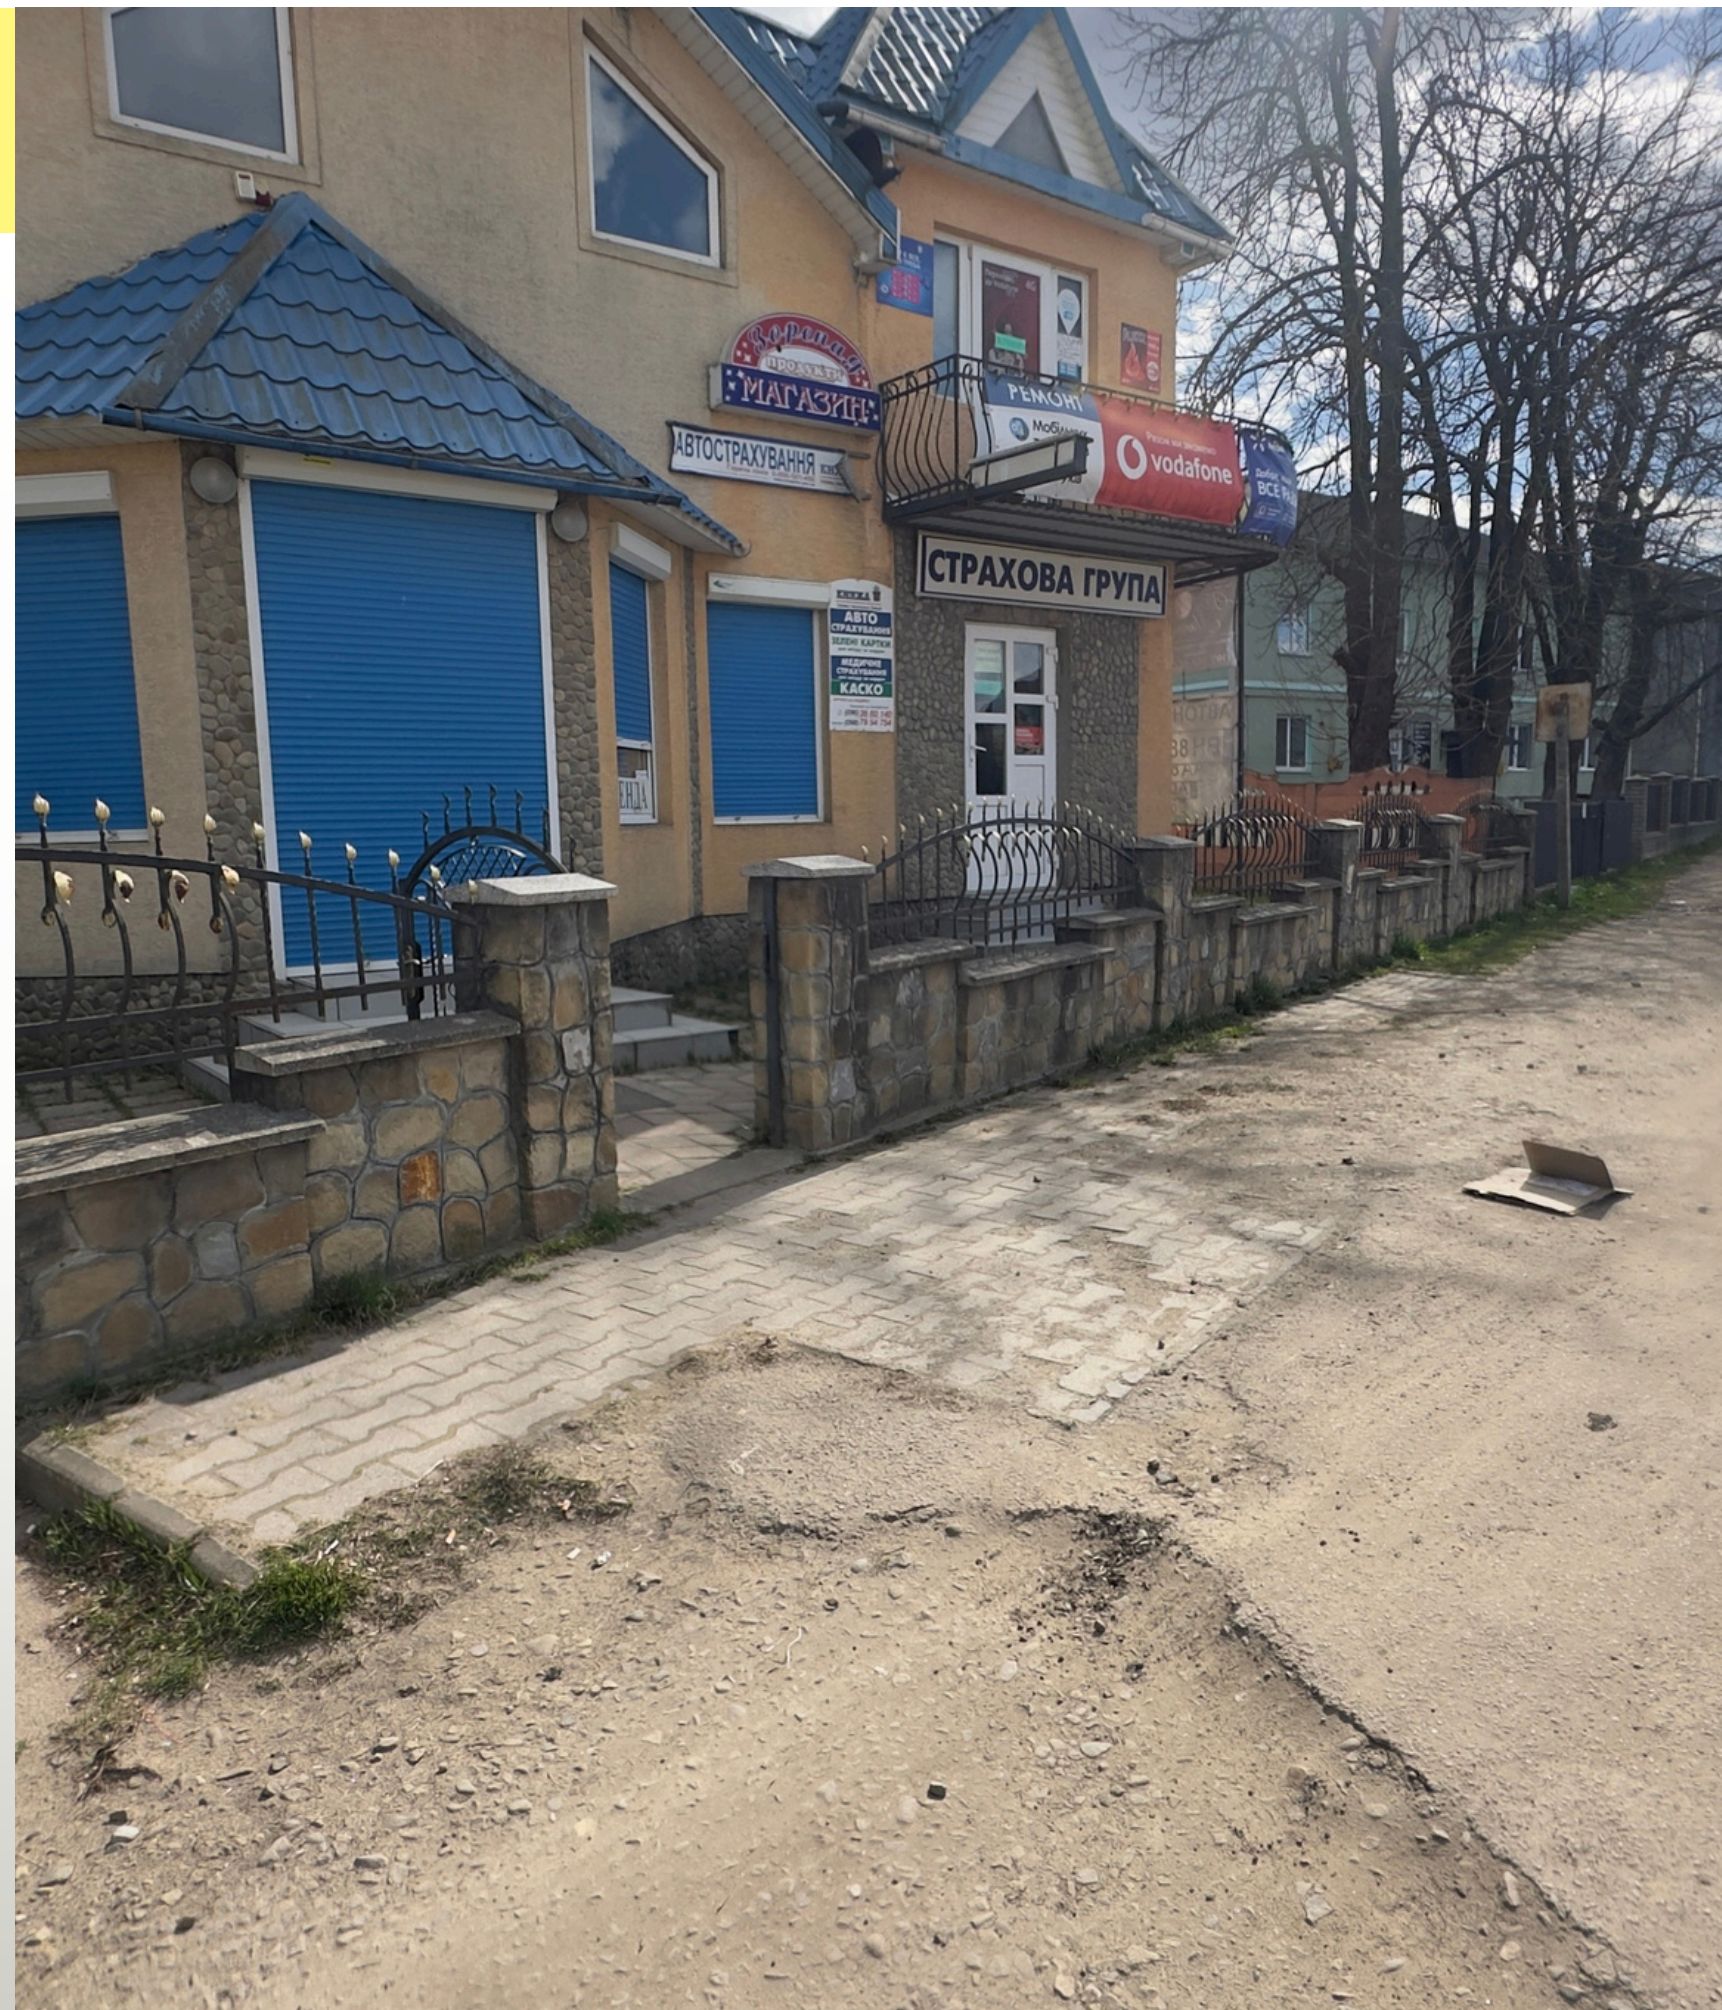
**Комерційна будівля — страхова група/магазини — бар'єрний об'єкт**

**✗** Порушення безбар'єрності:

- Є локальні руйнування та перепади
- Відсутні тактильні елементи навігації
- Відсутнє контрастне маркування
- Вхід облаштований сходами без альтернативи (пандуса/підйомника)
- Вхід вузький та не адаптований
- Відсутні зручні підходи до дверей
- Відсутні елементи доступності
- Відсутні позначення доступності (піктограми МГН)

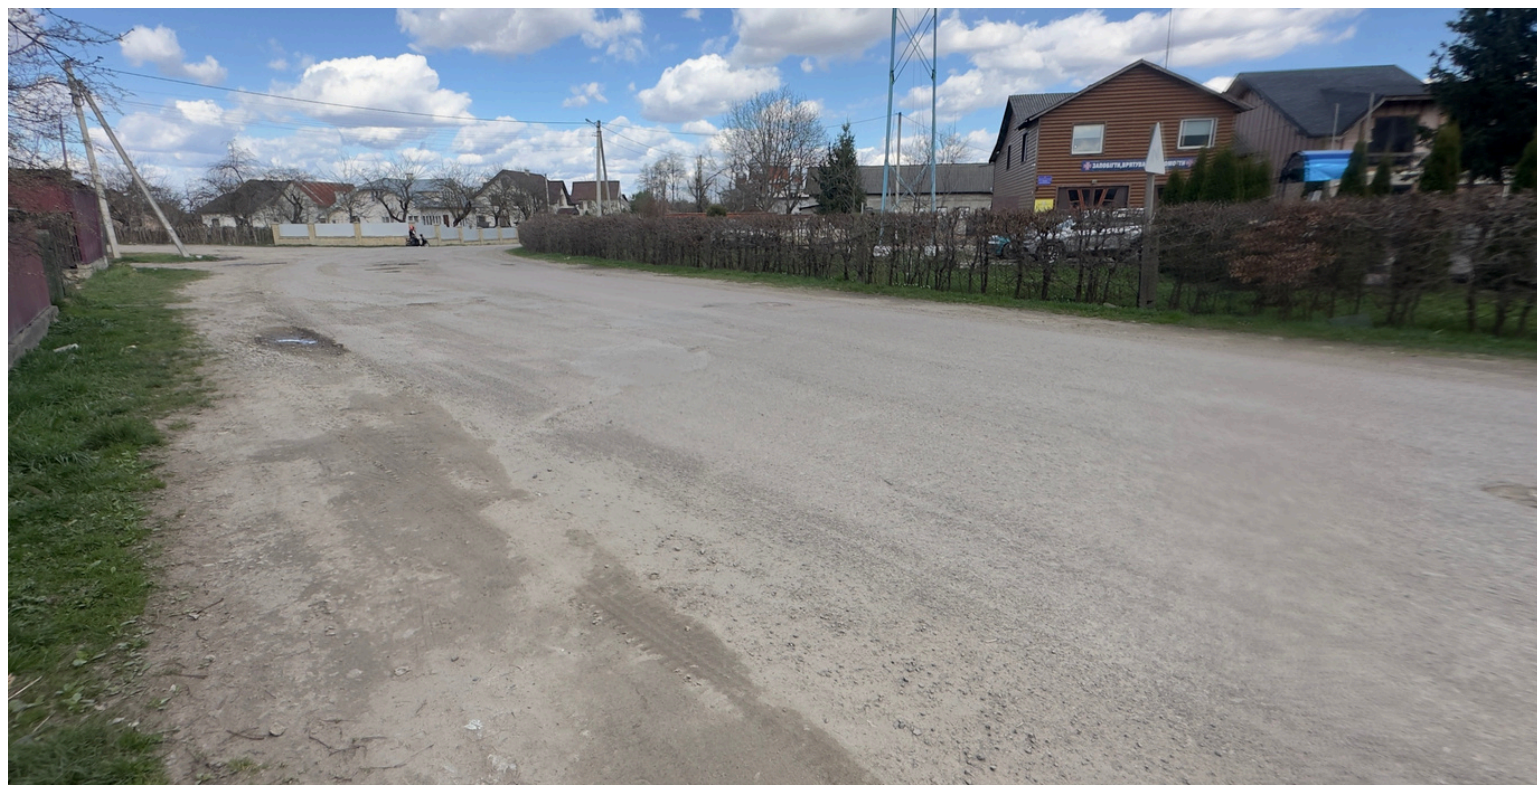
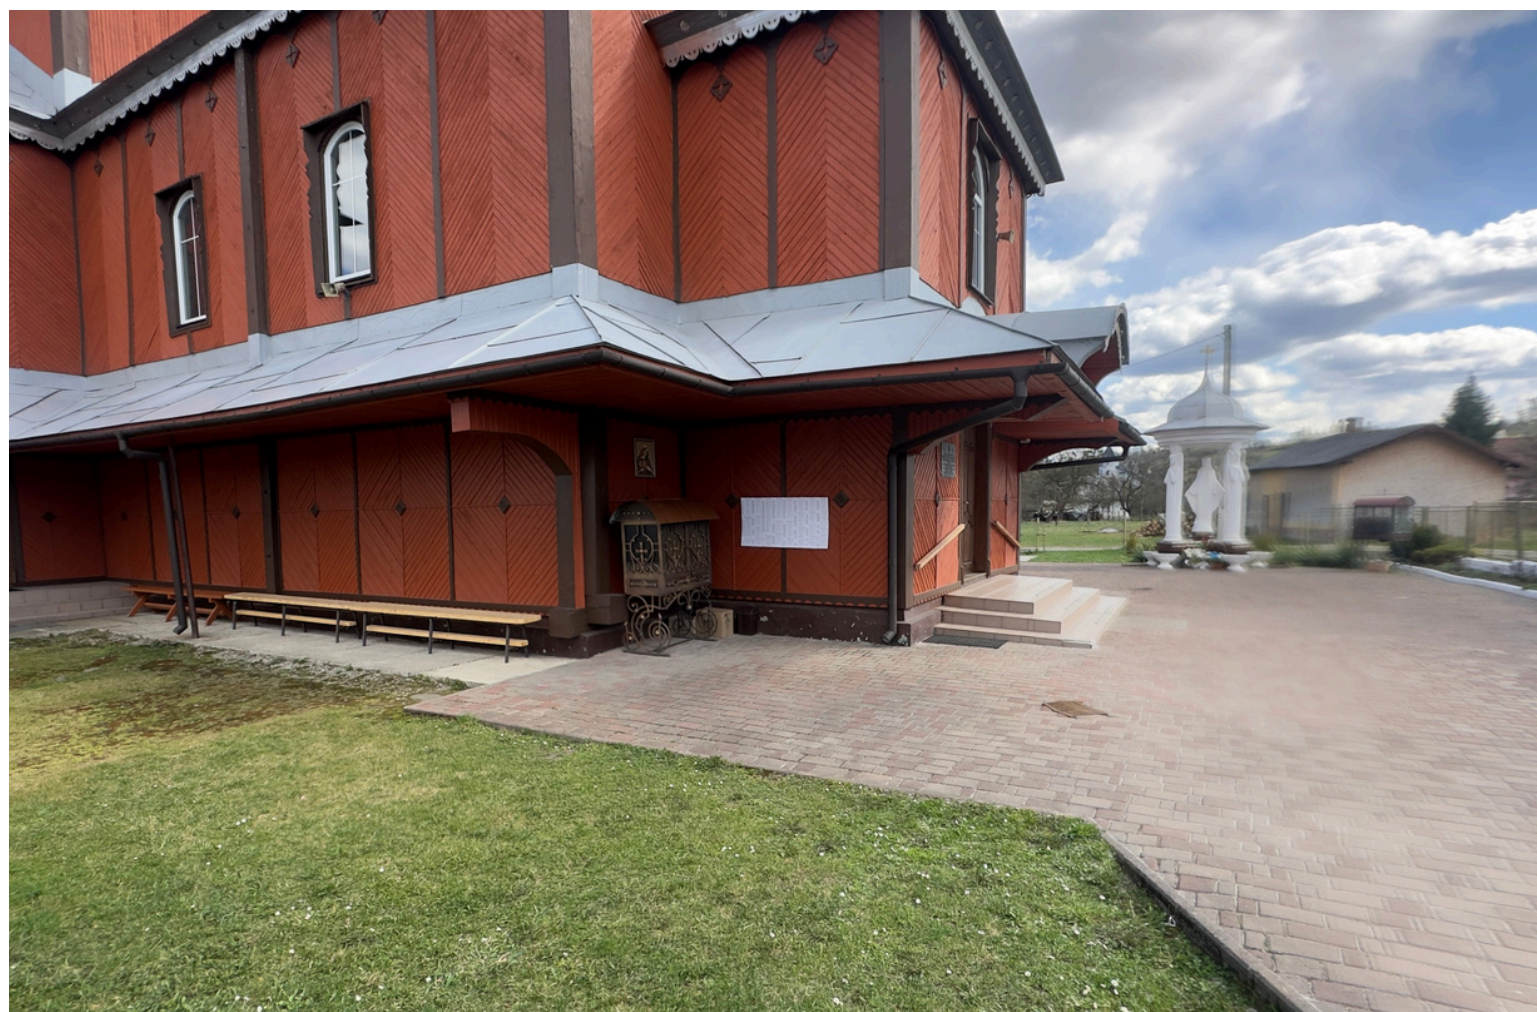
## Дорожнє покриття:

- Частково відсутнє асфальтне покриття

## Тротуарна інфраструктура:

- На окремих ділянках повністю відсутні тротуари;
- Відсутнє належне покриття, нерівна поверхня, немає безперервності маршруту;
- Немає понижень бордюрів;
- Відсутні безпечні переходи;

## Безпека руху:

- Відсутнє чітке розмежування: пішохідної зони, проїжджої частини;

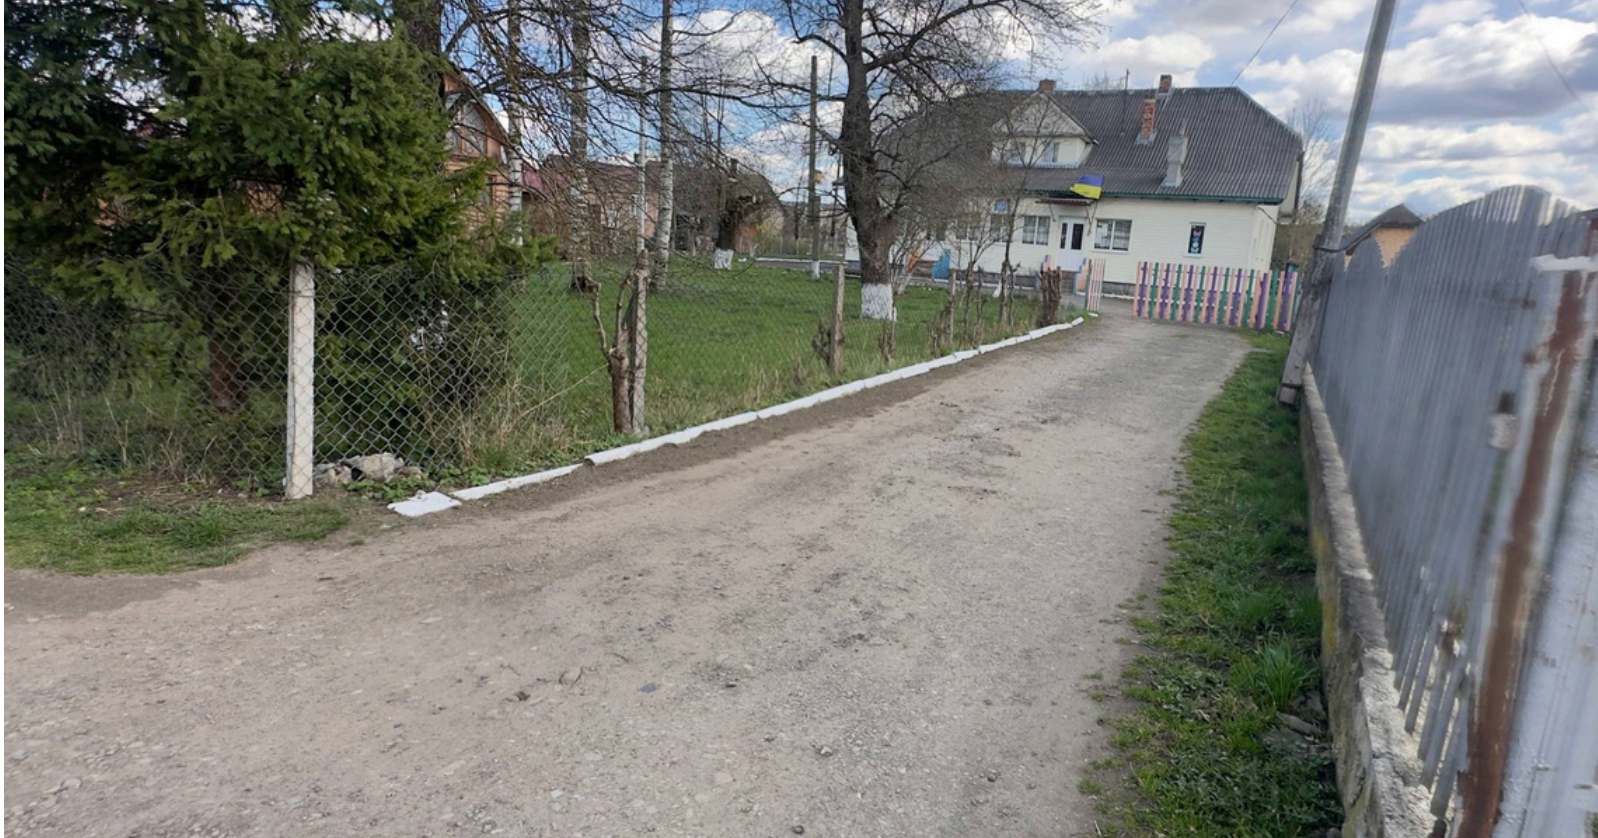
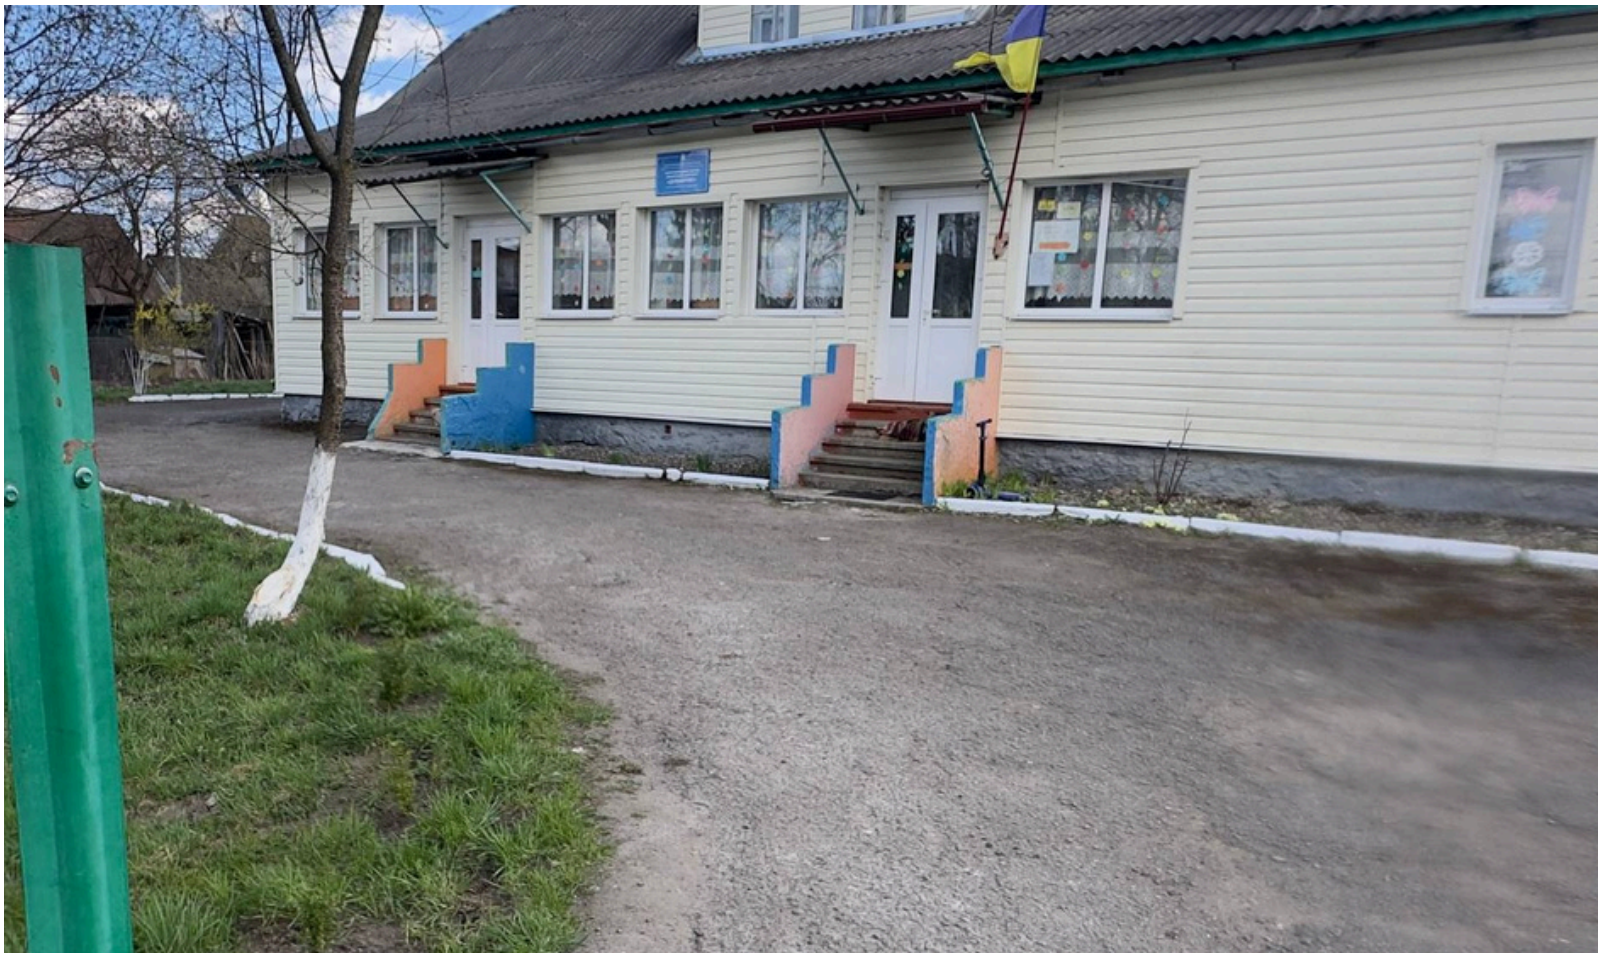
## Дитячий садок - бар'єрний

### Підхід до об'єкта:

- Відсутнє повноцінне дорожнє покриття — ґрунтова дорога з нерівностями
- Відсутній тротуар як окрема пішохідна зона
- Немає тактильних елементів навігації
- Відсутнє пониження бордюрів
- Вузькі проходи без чіткого розмежування пішохідного і транспортного руху

### Територія та вхід до будівлі:

- Вхід до будівлі здійснюється виключно через сходи
- Відсутній пандус або інший елемент доступності
- Відсутні поручні
- Відсутня кнопка виклику персоналу
- Вхідні групи не адаптовані для людей на кріслі колісному

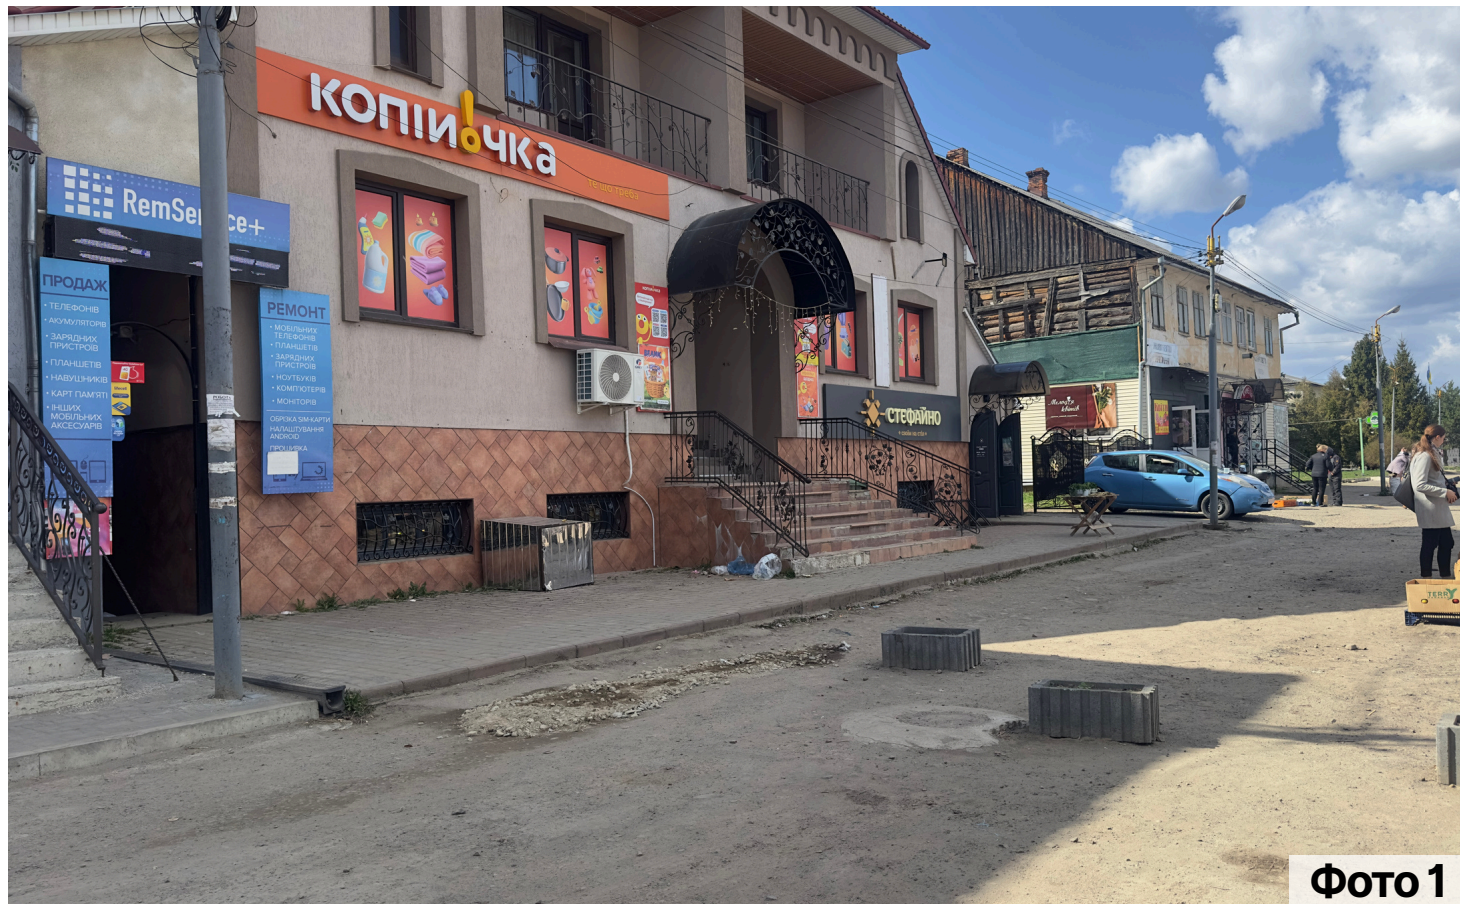
## 📷 Фото 1 (Магазин “Копійочка”) — бар’єрний об’єкт

### ✗ Порушення :

- Вхід організований виключно через сходи — відсутній пандус або підйомник
- Покриття перед входом — нерівне, з ямами та пошкодженнями
- Відсутній безпечний і безперервний пішохідний маршрут
- Відсутні тактильні елементи навігації
- Відсутня кнопка виклику персоналу
- Немає контрастного маркування сходів
- Відсутня інформація шрифтом Брайля

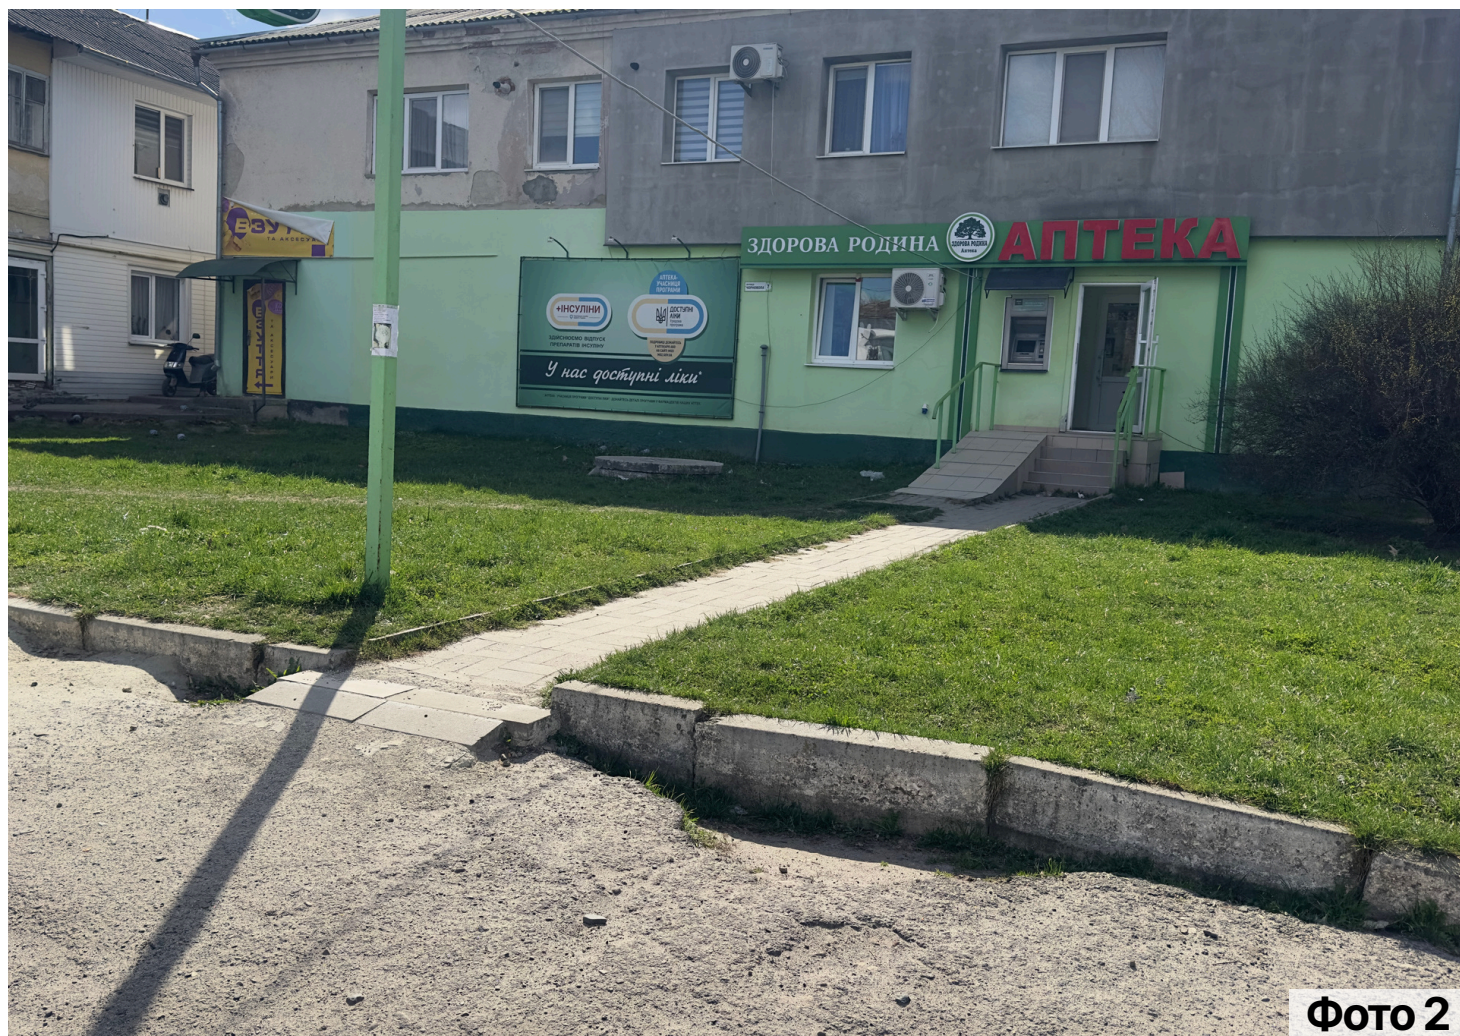
## 📷 Фото 2 (Аптека «Здорова родина») — частково безбар’єрна

### ✓ Дотримано:

- Наявний пандус як альтернатива сходам
- Пандус обладнаний поручнями з однієї сторони
- Є організований підхід до входу (доріжка з твердим покриттям)

### ✗ Порушення:

- Відсутнє пониження бордюру зі сторони дороги
- Пандус має надто великий ухил (порушення норми  $\leq 8\%$ )
- Відсутня безперервність безбар’єрного маршруту
- Відсутні тактильні елементи навігації
- Відсутня кнопка виклику персоналу
- Немає інформації шрифтом Брайля
- Відсутнє контрастне маркування

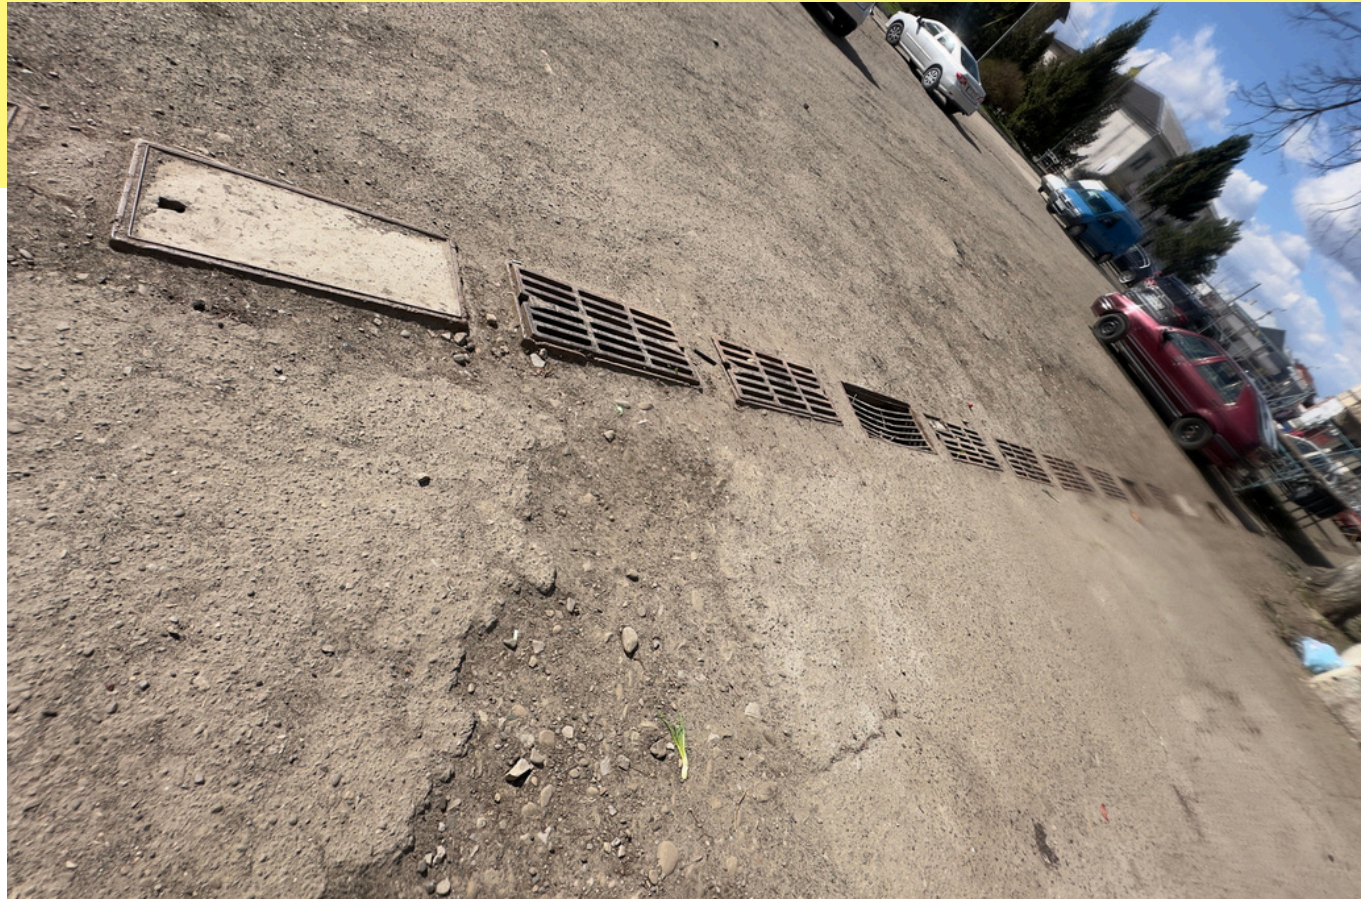
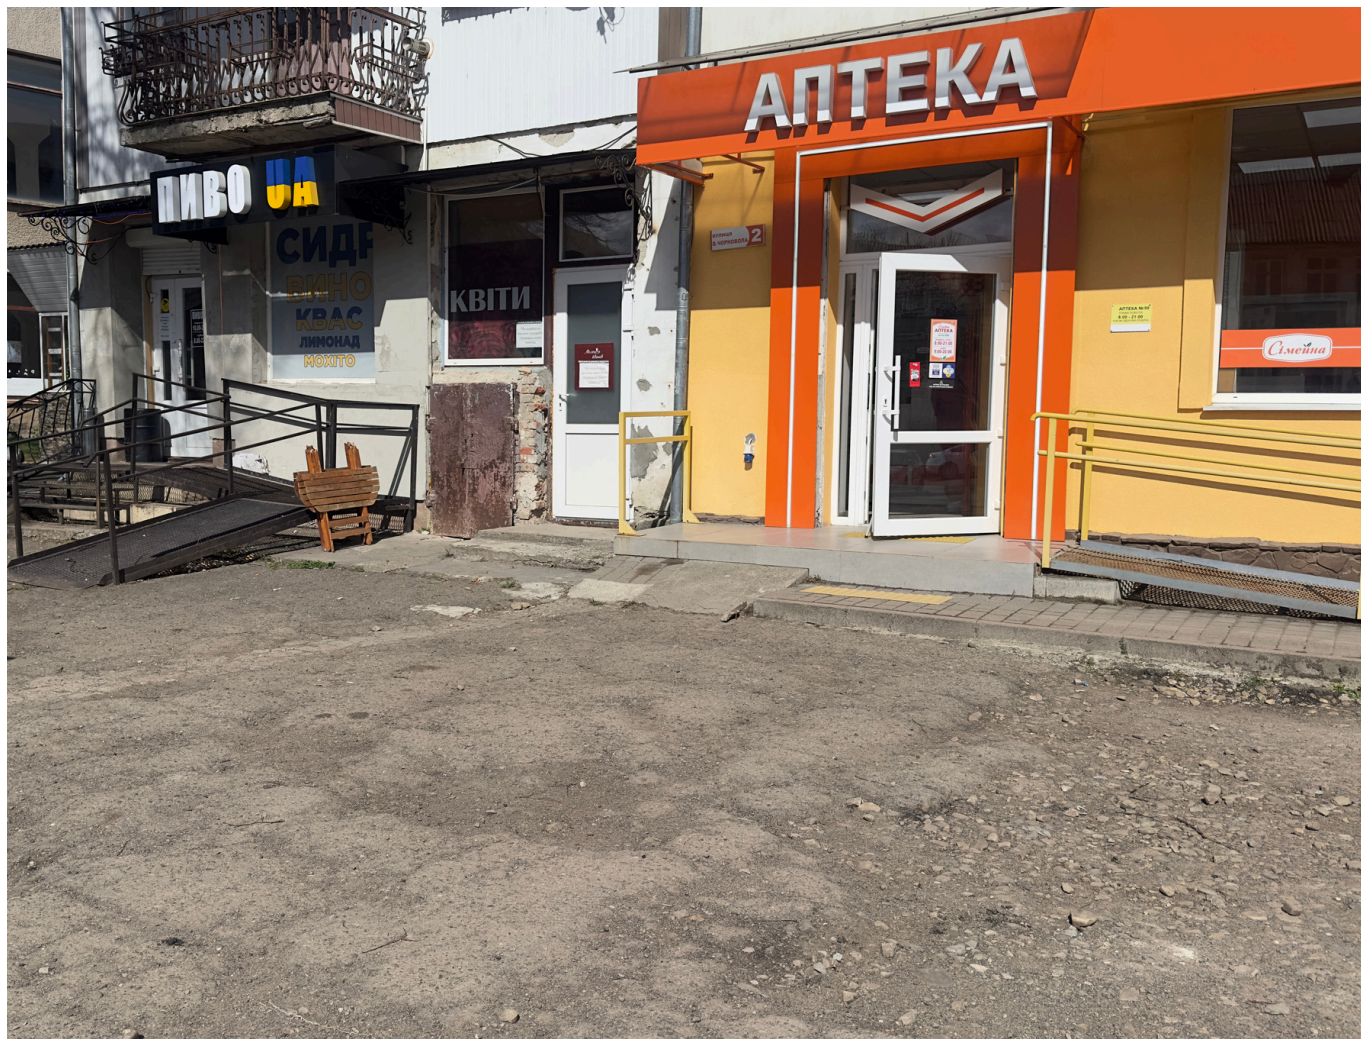
- Відсутнє рівне тверде покриття
- Наявні зливові решітки з великими отворами, що створюють небезпеку для пересування (тростина, колеса візків)
- Відсутній безперервний безбар'єрний маршрут через площу
- Немає чітко визначених пішохідних зон
- Відсутні пониження бордюрів у місцях переходів
- Відсутні тактильні елементи навігації
- Немає контрастного маркування небезпечних ділянок
- Покриття не відповідає вимогам безпеки та доступності для МГН

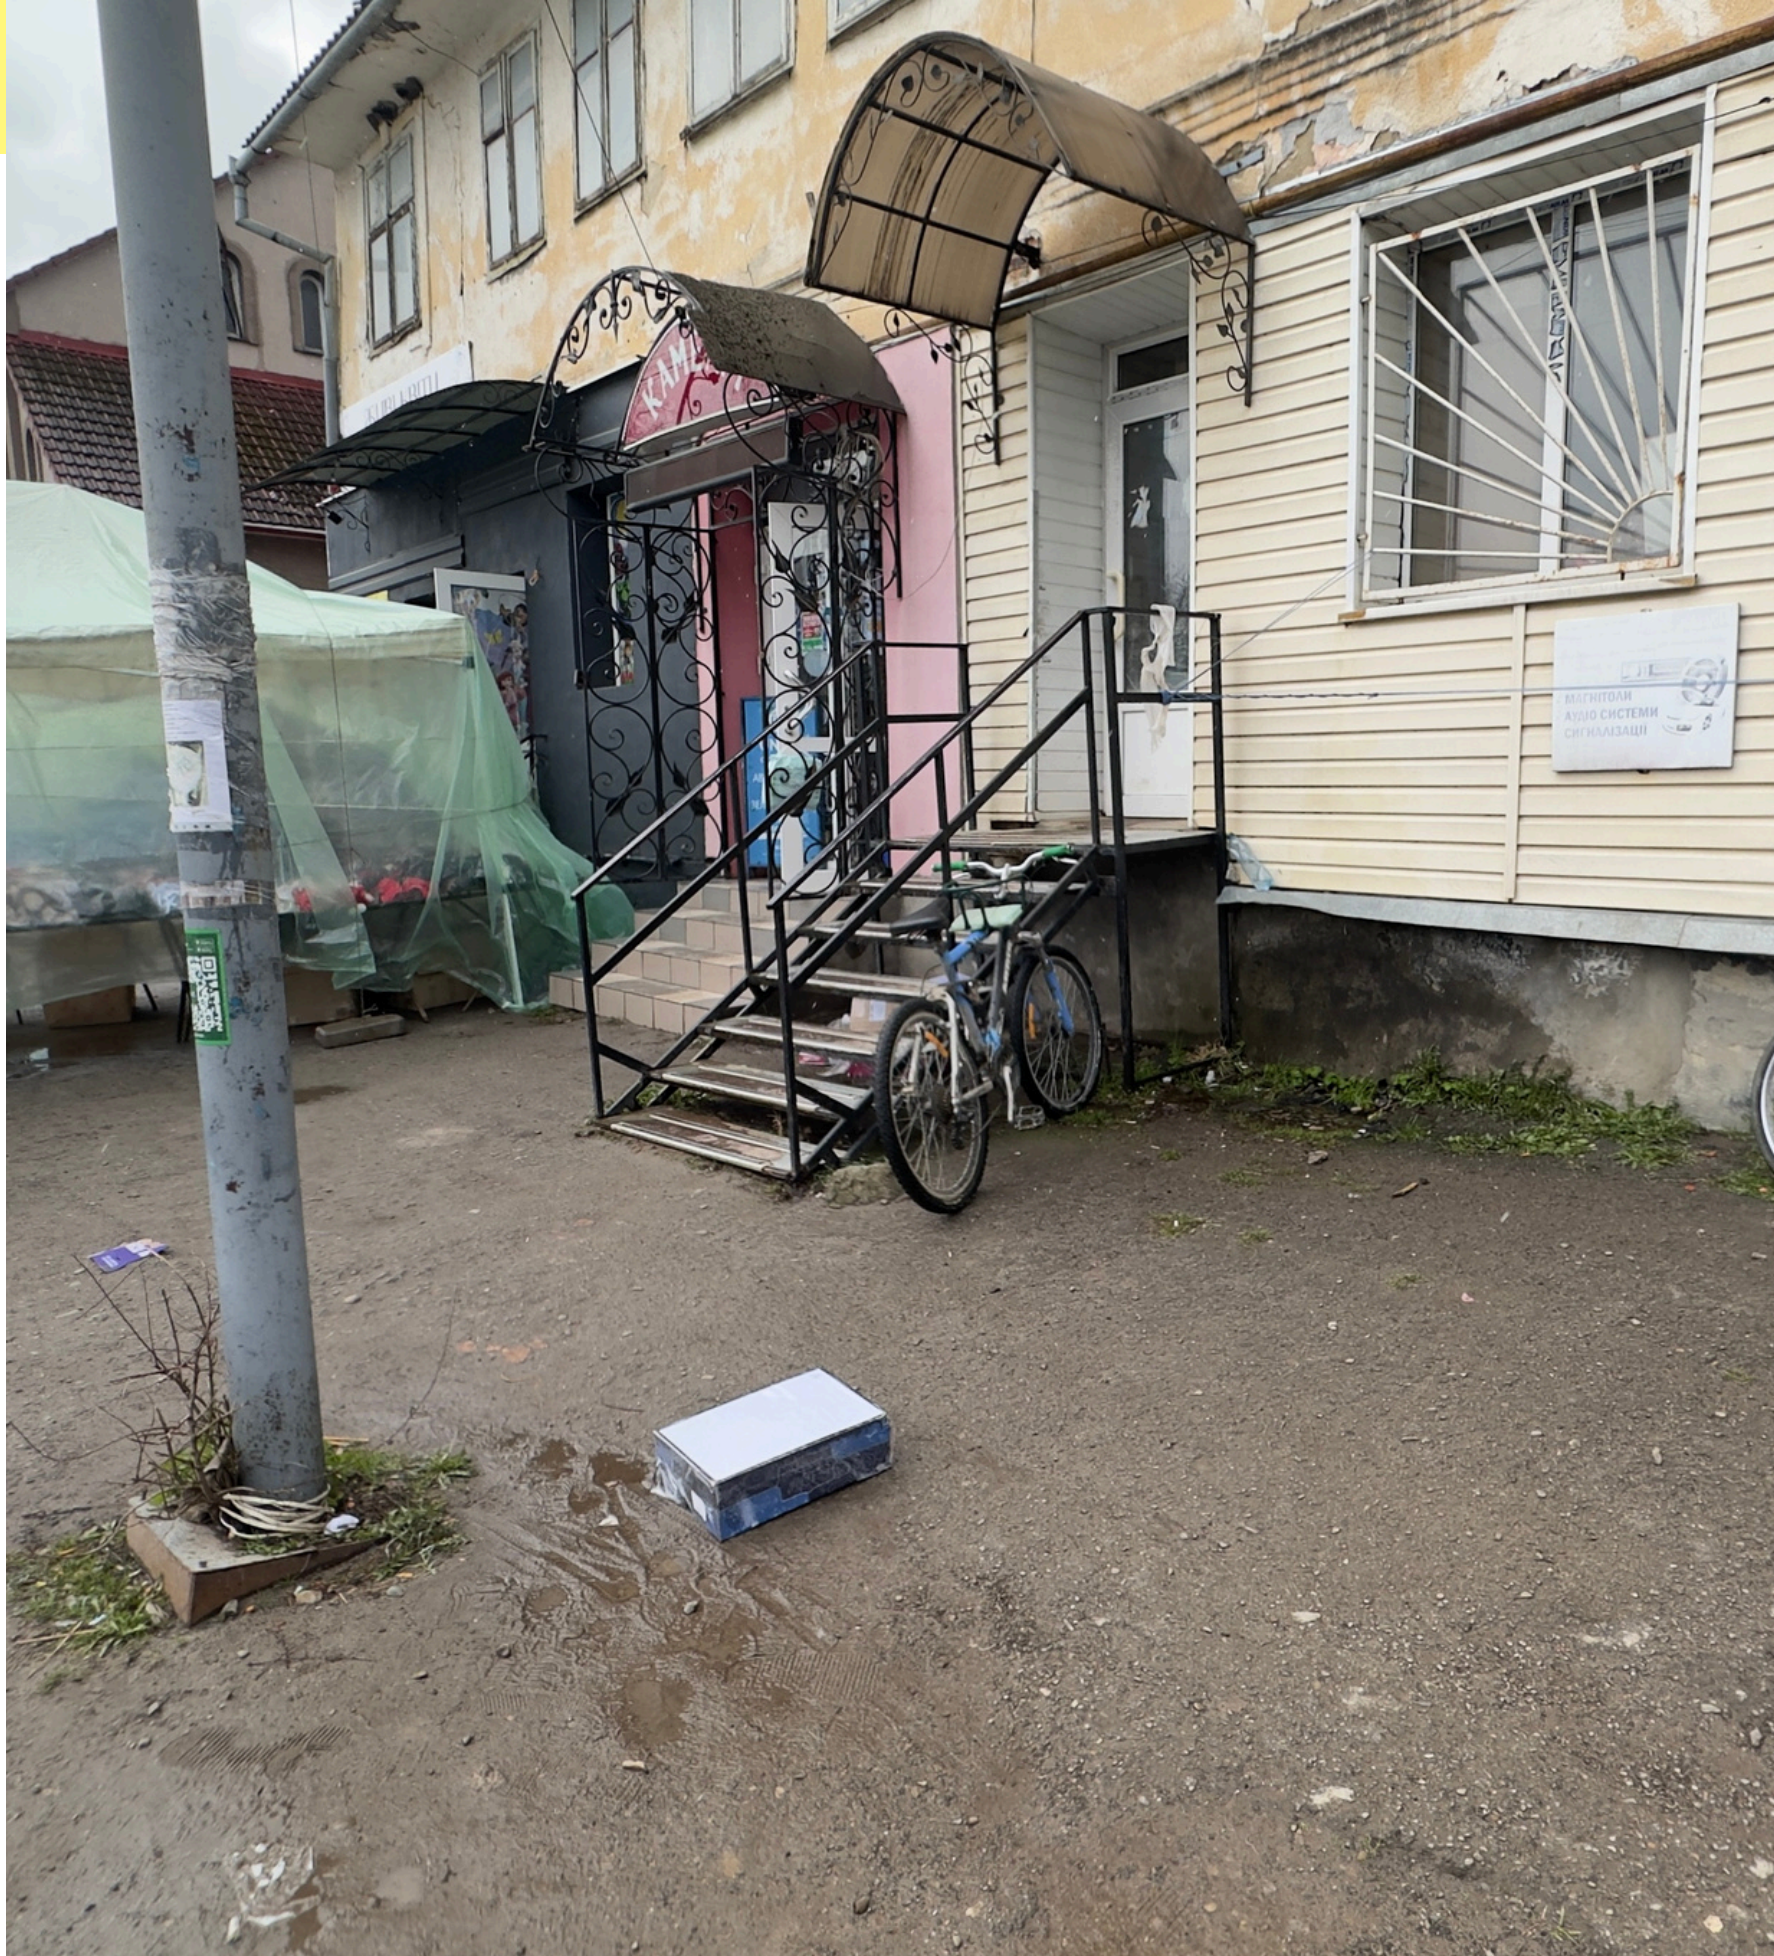
## **Відділення Укрпошти - бар'єрне**

Вхід до приміщення організований виключно через сходи без альтернативного доступу. Відсутні пандуси, підйомні платформи або інші засоби забезпечення доступності для маломобільних груп населення. Це унеможлиблює самостійне потрапляння до будівлі для осіб, які пересуваються на кріслах колісних, людей похилого віку, батьків з дитячими візками та інших маломобільних осіб. Хоча сходи обладнані поручнями, це не компенсує відсутність безбар'єрного доступу, оскільки відповідно до нормативних вимог має бути забезпечений альтернативний безпечний шлях. Також не передбачено кнопки виклику персоналу або інших допоміжних засобів, що могли б частково компенсувати відсутність доступності.

Прилегла територія має тверде покриття, однак це не вирішує проблему доступу до самої будівлі через наявність перепаду висот.
