# БЕЗБАР'ЄРНИЙ МАРШРУТ (ПРОЄКТ)

СОЛОТВИНСЬКОЇ СЕЛИЩНОЇ ТЕРИТОРІАЛЬНОЇ  
ГРОМАДИ

селище Солотвин

# АНАЛІЗ ІСНУЮЧОГО СТАНУ МАЙБУТЬОГО БЕЗБАР'ЄНОГО МАРШРУТУ

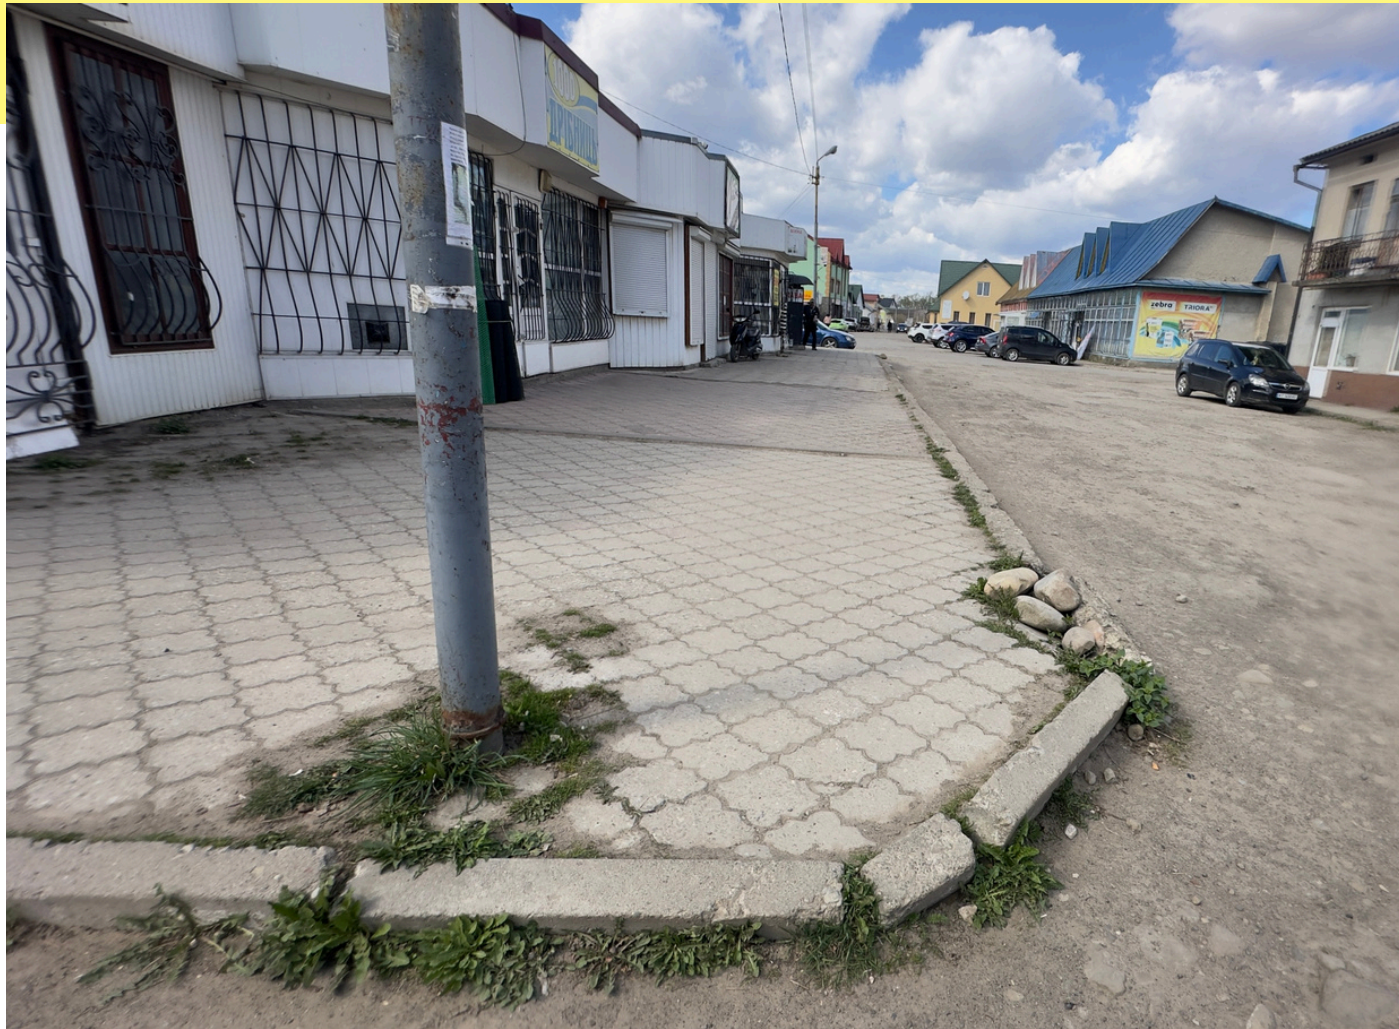
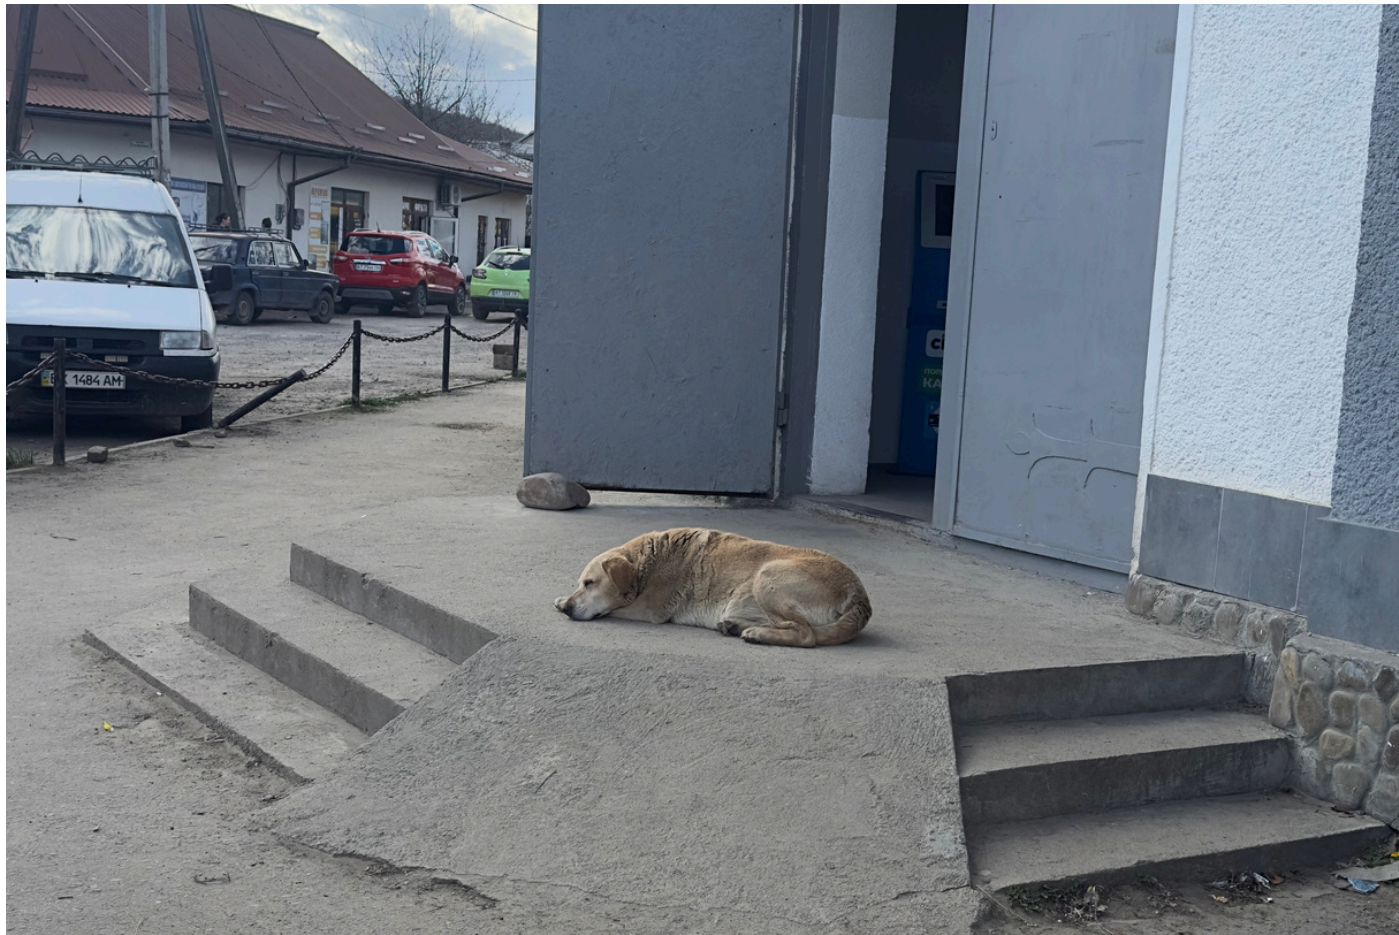
На даній території розташовані два **комерційні об'єкти (ВетАптека, Будинок побуту)** - **частково безбар'єрні**

## Доступність входу

- На обох об'єктах наявні пандуси, що є позитивним рішенням для забезпечення доступу маломобільних груп населення.

## Порушення

- Кут нахилу пандусів не відповідає нормативним вимогам (перевищує допустимі значення), що ускладнює або робить небезпечним самотійне користування.
- Пандуси не обладнані поручнями з обох сторін, що є порушенням вимог безпеки та суттєво знижує зручність користування.
- Відсутні бортики або обмежувачі, які запобігають зісковзуванню коліс.
- Відсутнє контрастне маркування дверей, що ускладнює орієнтацію для осіб із порушеннями зору.
- Не передбачено інформаційних елементів із використанням шрифту Брайля.
- Відсутні тактильні елементи перед входом.
- Підхід до об'єктів частково облаштований твердим покриттям, однак місцями наявні нерівності, що ускладнює доступ.

## Комерційні приміщення (магазини) - бар'єрні

Вхід до всіх об'єктів організований через сходи або підвищені пороги без будь-яких альтернативних засобів доступу. Відсутні пандуси, підйомники або інші пристрої, що забезпечують безперешкодний доступ для маломобільних груп населення.

## Також не передбачено:

- Кнопок виклику персоналу,
- Тактильних елементів навігації,
- Контрастного маркування входів,
- Облаштованих безпечних підходів до входу.
- Покриття прилеглої території є нерівним.

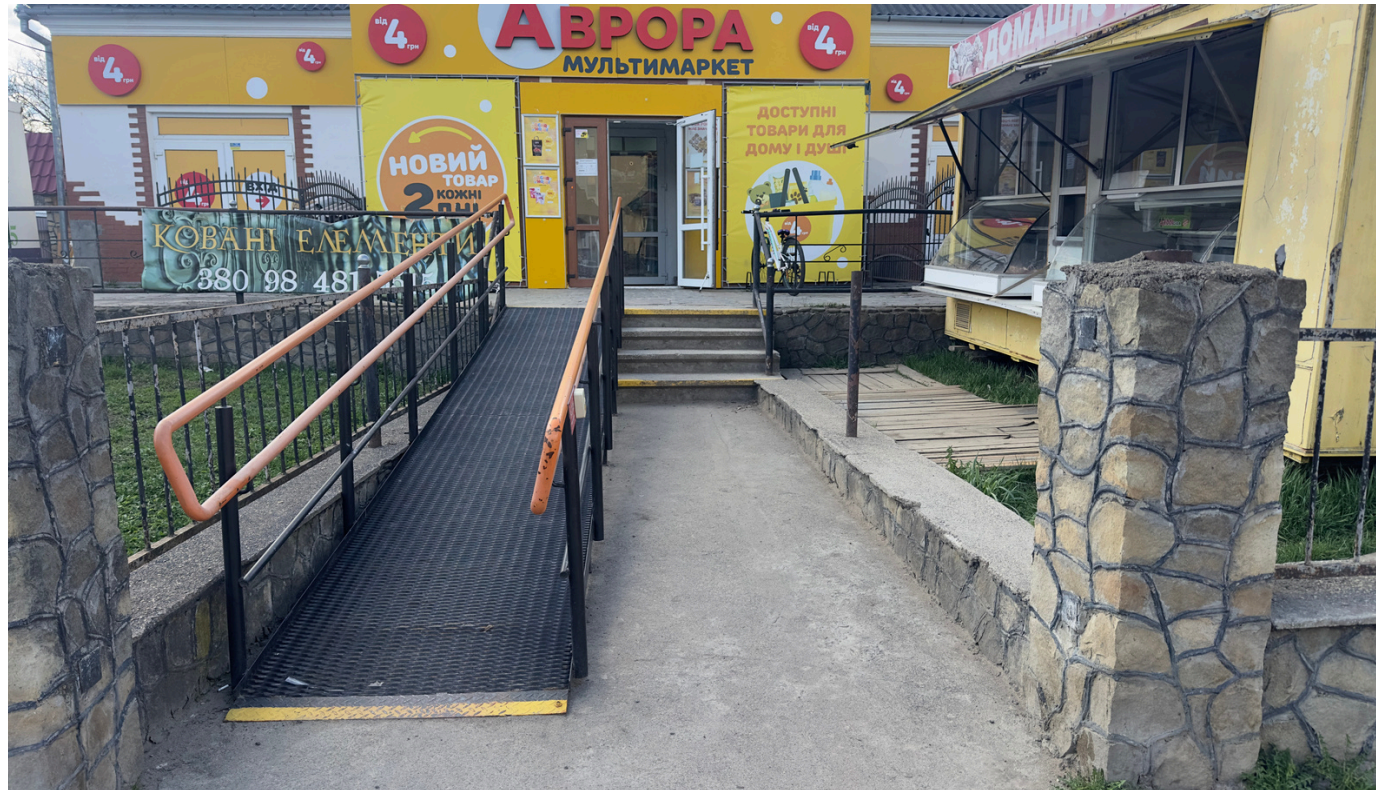
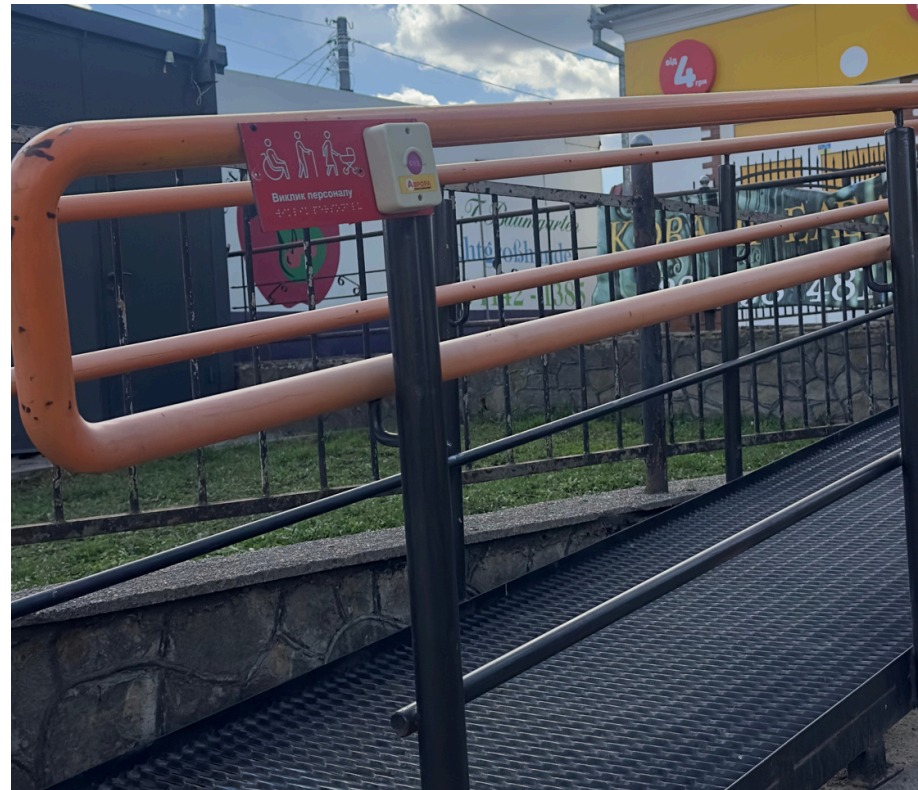
Дана ділянка території, що забезпечує доступ до **комерційних приміщень (магазинів)-бар'єрний**

## 1. Тротуар та пішохідна зона

- Тротуар частково облаштований плитковим покриттям, однак має значні дефекти та нерівності.
- Відсутнє пониження бордюрів у місцях переходу.
- Наявні перепади висот та пошкоджені елементи бордюру створюють додаткові перешкоди для пересування.
- Відсутні тактильні елементи (напрямні або попереджувальні смуги).

## 2. Дорожнє покриття

- Проїжджа частина має покриття з нерівностями.
- Відсутнє чітке розмежування між пішохідною та транспортною зонами.
- Підхід до об'єктів є незручним та небезпечним, особливо в несприятливих погодних умовах.

## Соціальний магазин - бар'єрний

### 1. Доступ до будівлі

- Вхід організований через сходи з обох боків без жодного альтернативного безбар'єрного доступу.
- Наявний похилий елемент (імпровізований пандус) не відповідає нормативним вимогам: має надмірний кут нахилу та не забезпечує безпечного самостійного користування.

### 2. Елементи безпеки

- Відсутні поручні вздовж похилої поверхні та сходів, що є порушенням вимог безпеки.
- Не передбачено бортиків або обмежувачів для запобігання зісковзуванню.

### 3. Вхідна група та навігація

- Відсутнє контрастне маркування сходинок та дверей.
- Не передбачено тактильних елементів орієнтації та інформації шрифтом Брайля.
- Відсутня кнопка виклику персоналу для осіб, які не можуть самостійно потрапити всередину.

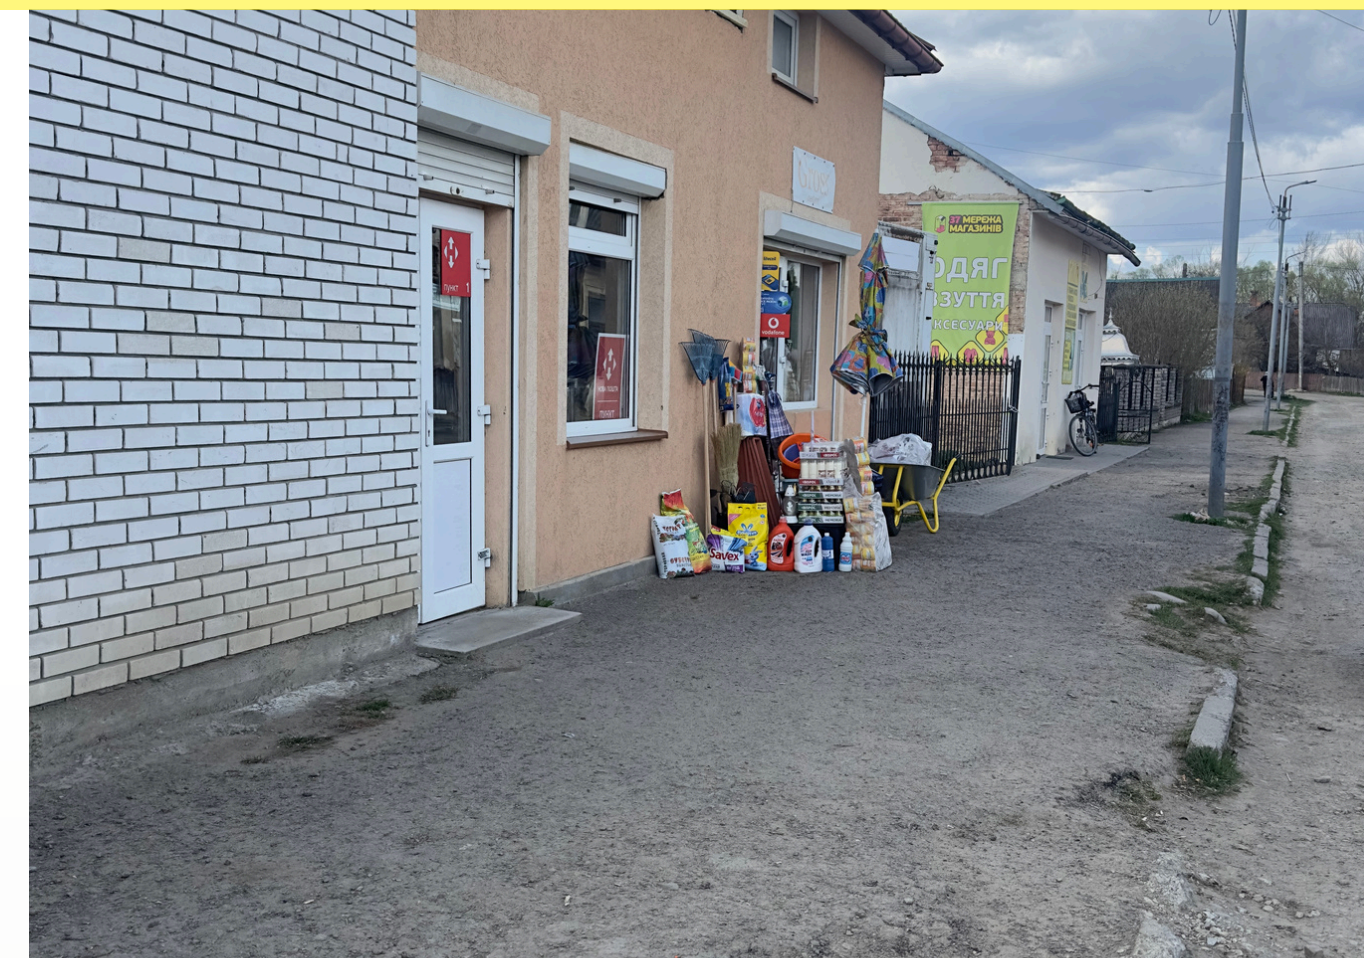
## Магазин «Аврора Мультимаркет» - частково безбар'єрний

### Доступність входу:

- Вхід до магазину облаштований пандусом із нормативним ухилом, що забезпечує зручний та безпечний доступ для осіб на кріслах колісних, батьків із дитячими візками та людей похилого віку.
- Пандус має достатню ширину для комфортного пересування.

### Елементи безпеки:

- Пандус обладнаний поручнями з обох сторін, що відповідає вимогам безпеки та забезпечує додаткову підтримку користувачам.
- Наявне контрастне маркування початку/закінчення пандуса, що полегшує орієнтацію.

### Вхідна група та допоміжні елементи:

- Встановлена кнопка виклику персоналу, що забезпечує можливість отримання допомоги у разі потреби.
- Вхід організований без значних перепадів висот.

### Прилягаюча територія:

- Підхід до пандуса має рівне тверде покриття, що забезпечує безперешкодний доступ.
- Забезпечено безперервний безбар'єрний маршрут до входу.

### Порушення:

- Відсутнє накриття.

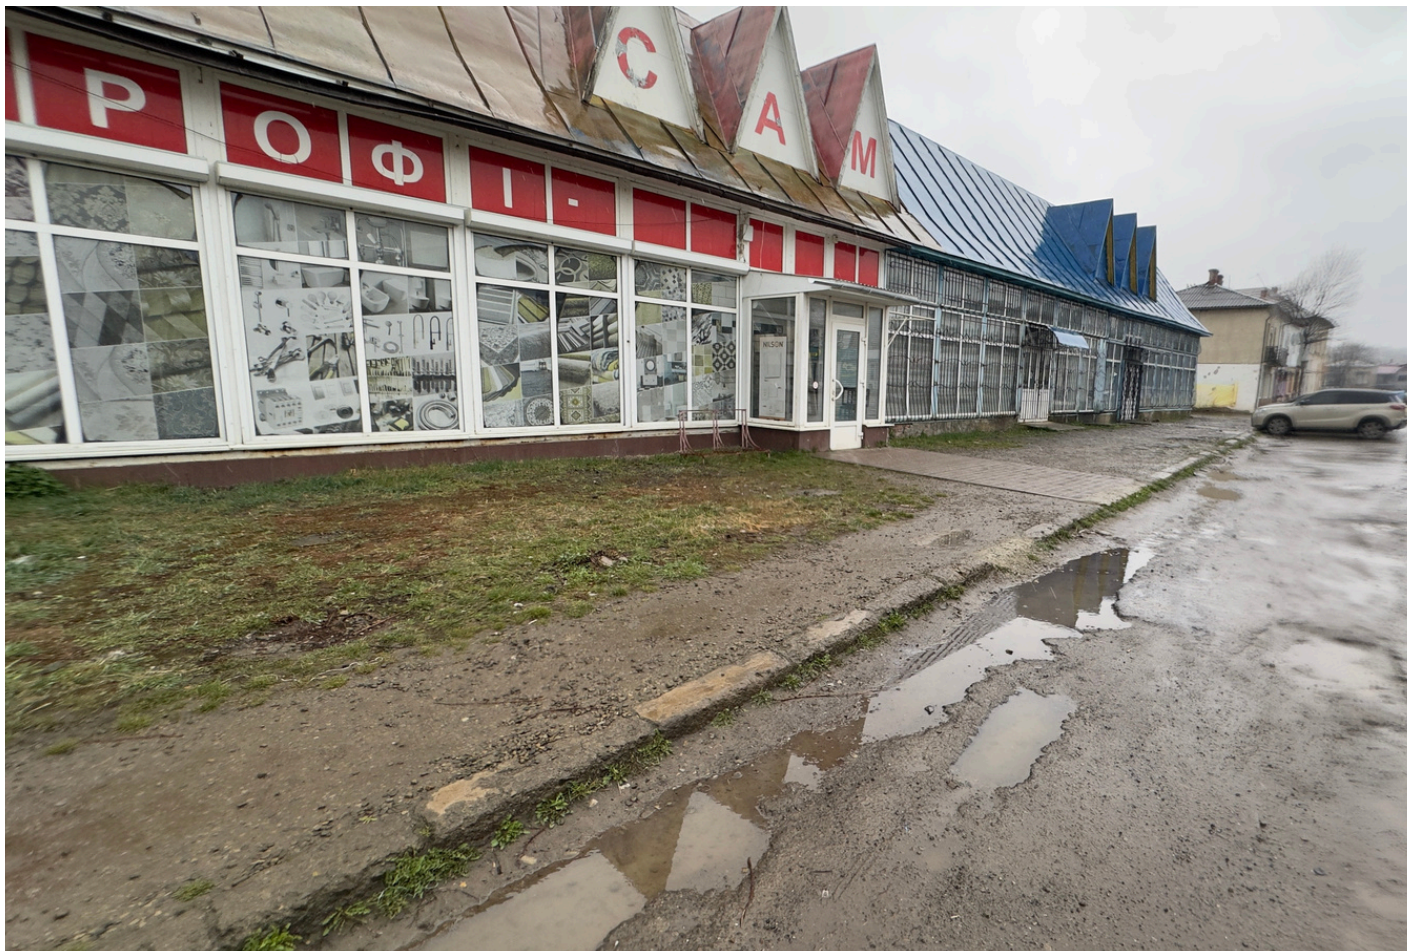
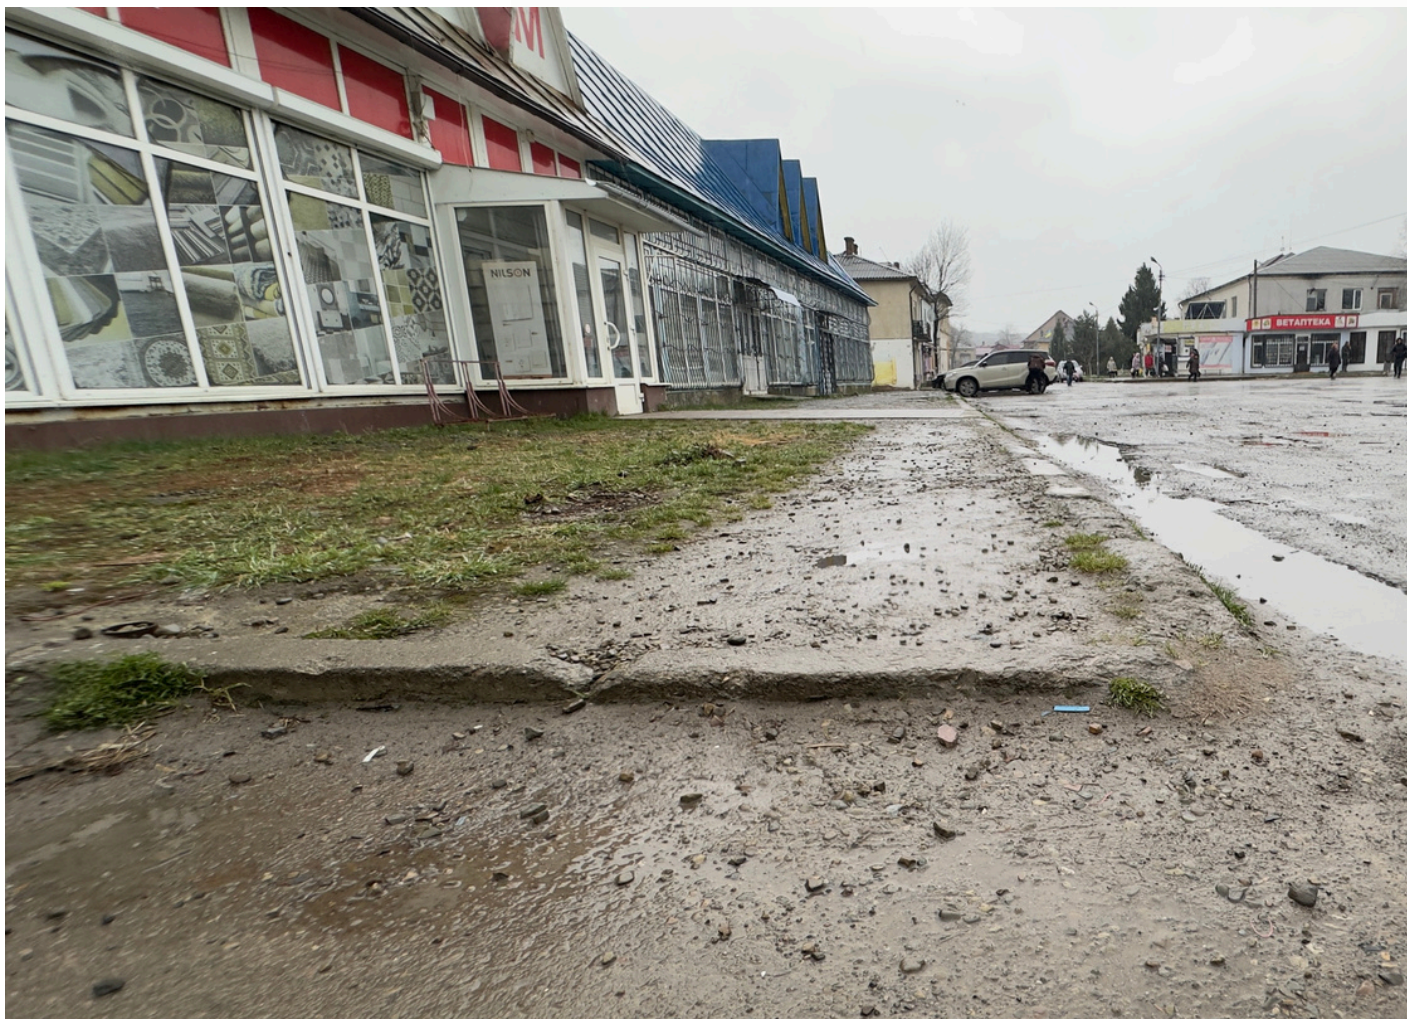
## Поштове відділення «Нова Пошта» - бар'єрний

Підхід до входу не облаштований належним чином: відсутнє тверде рівне дорожнє покриття, наявні значні нерівності. Відсутні пониження бордюрів, що унеможлиблює безпечний заїзд для осіб на кріслах колісних та батьків із дитячими візками.

### Не передбачено елементів доступності, зокрема:

- тактильної та направляючої плитки,
- контрастного маркування,
- кнопки виклику персоналу.
- вхідна група не адаптована для маломобільних груп населення, що свідчить про невідповідність основним вимогам безбар'єрності.

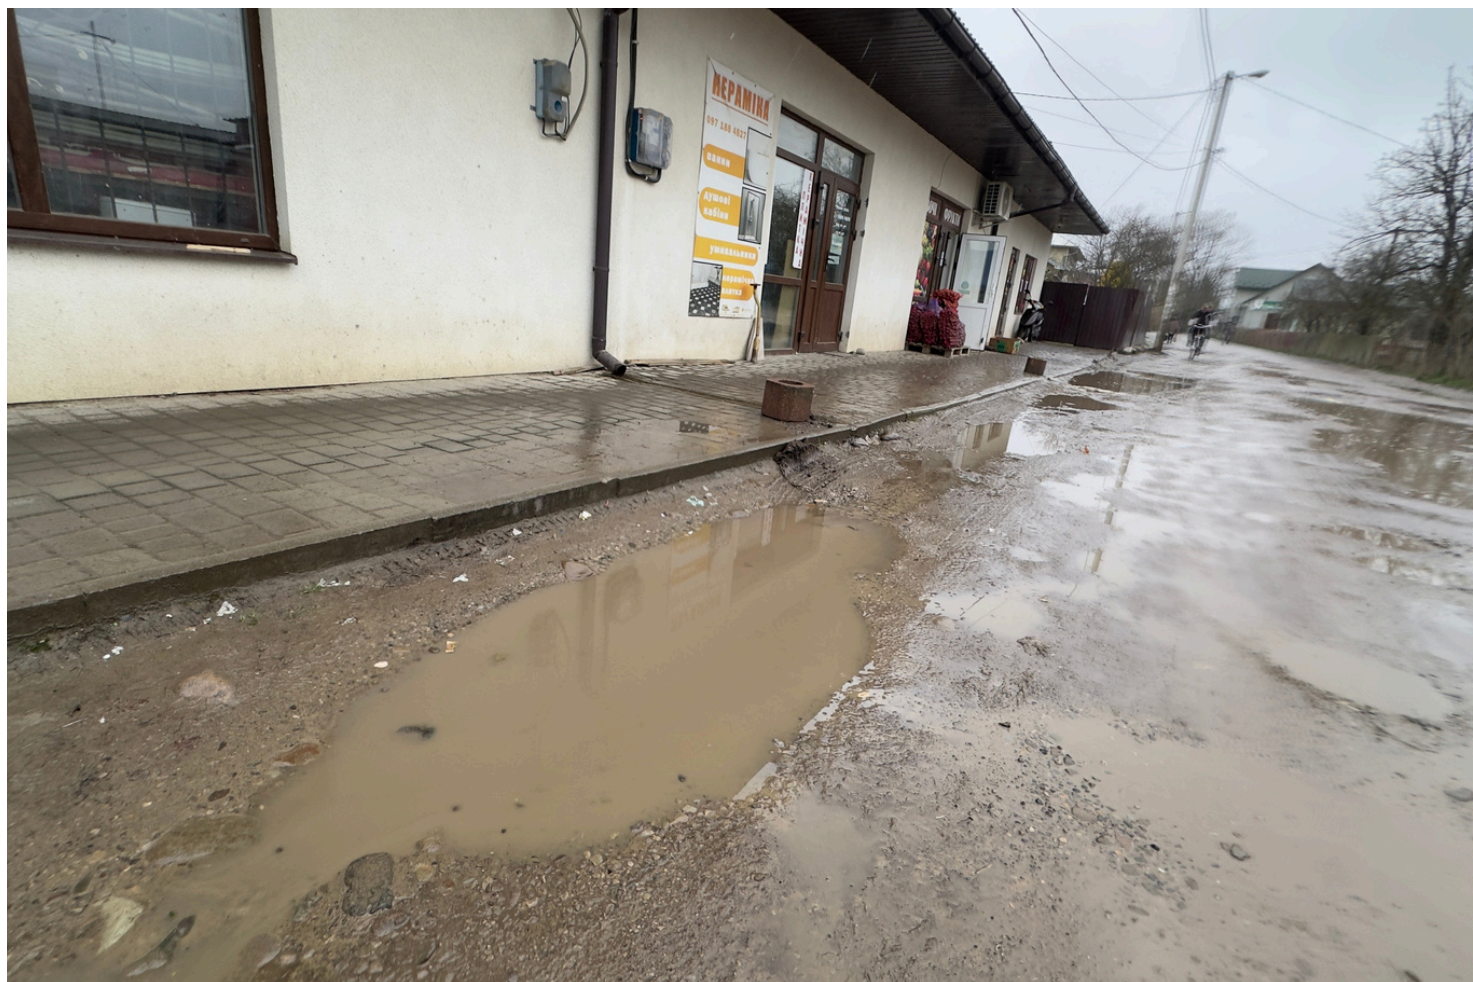
## Покриття та маршрут:

- Відсутнє рівне тверде покриття
- Немає чітко виділеної пішохідної зони

## Бордюри та перепади висот:

- Присутній різкий перепад між тротуаром і проїжджою частиною
- Відсутнє пониження бордюру

## Ширина та прохідність:

- Фактична ширина проходу не витримана (частково відсутній тротуар)
- Місцями рух можливий лише по дорозі

## Тактильна навігація:

- Повністю відсутня тактильна плитка
- Немає орієнтирів для людей з порушенням зору

## Доступ до будівель:

- Вхідні групи не адаптовані
- Відсутні пандуси або кнопки виклику
- Відсутня зона маневрування

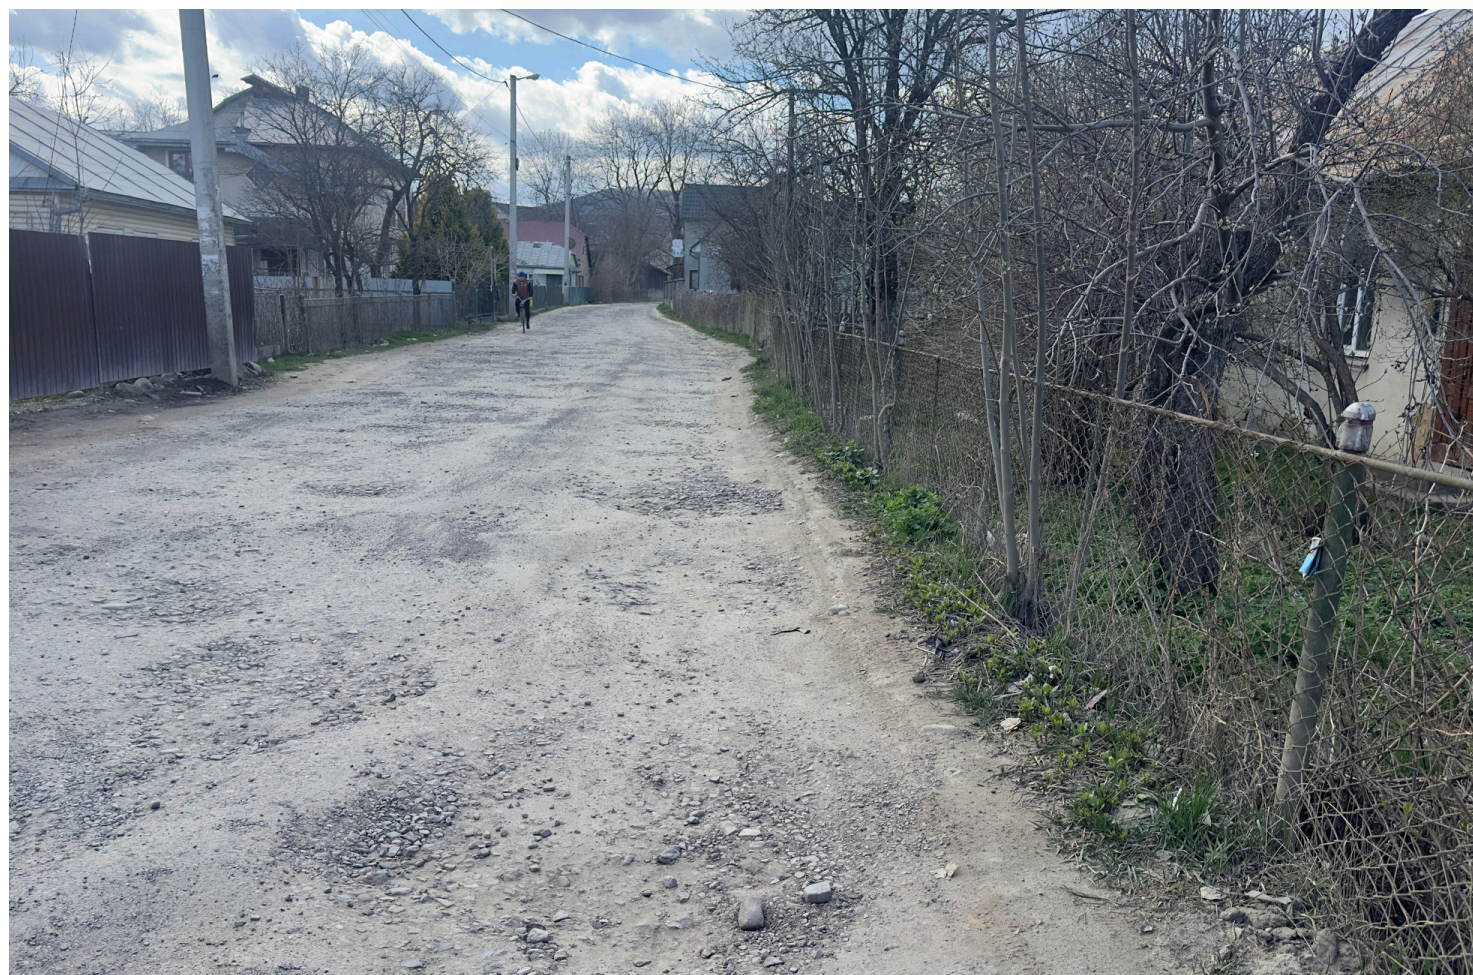
## Дорожнє покриття:

- Фактично відсутнє повноцінне дорожнє покриття
- Поверхня ґрунтова/щебенева з численними вибоїнами, калюжами, нерівностями

## Поточний стан:

- небезпечний для пересування
- неможливий для колісних засобів (візки, коляски)

## Водовідведення:

- Повністю відсутня система водовідведення
- Утворення великих калюж біля входів і по всій дорозі

## Тротуари:

- Тротуари відсутні або не відокремлені

## Бордюри та доступність:

- Наявні перепади висот біля входів
- Відсутні пониження бордюрів

Доступ до магазинів є бар'єрним: відсутнє нормальне дорожнє покриття та безпечний підхід. Ями і перепади висот унеможливають комфортний доступ.

ДОРОГИ - КАПІТАЛЬНИЙ  
РЕМОНТ ВУЛИЦІ В. СТЕФАНИКА

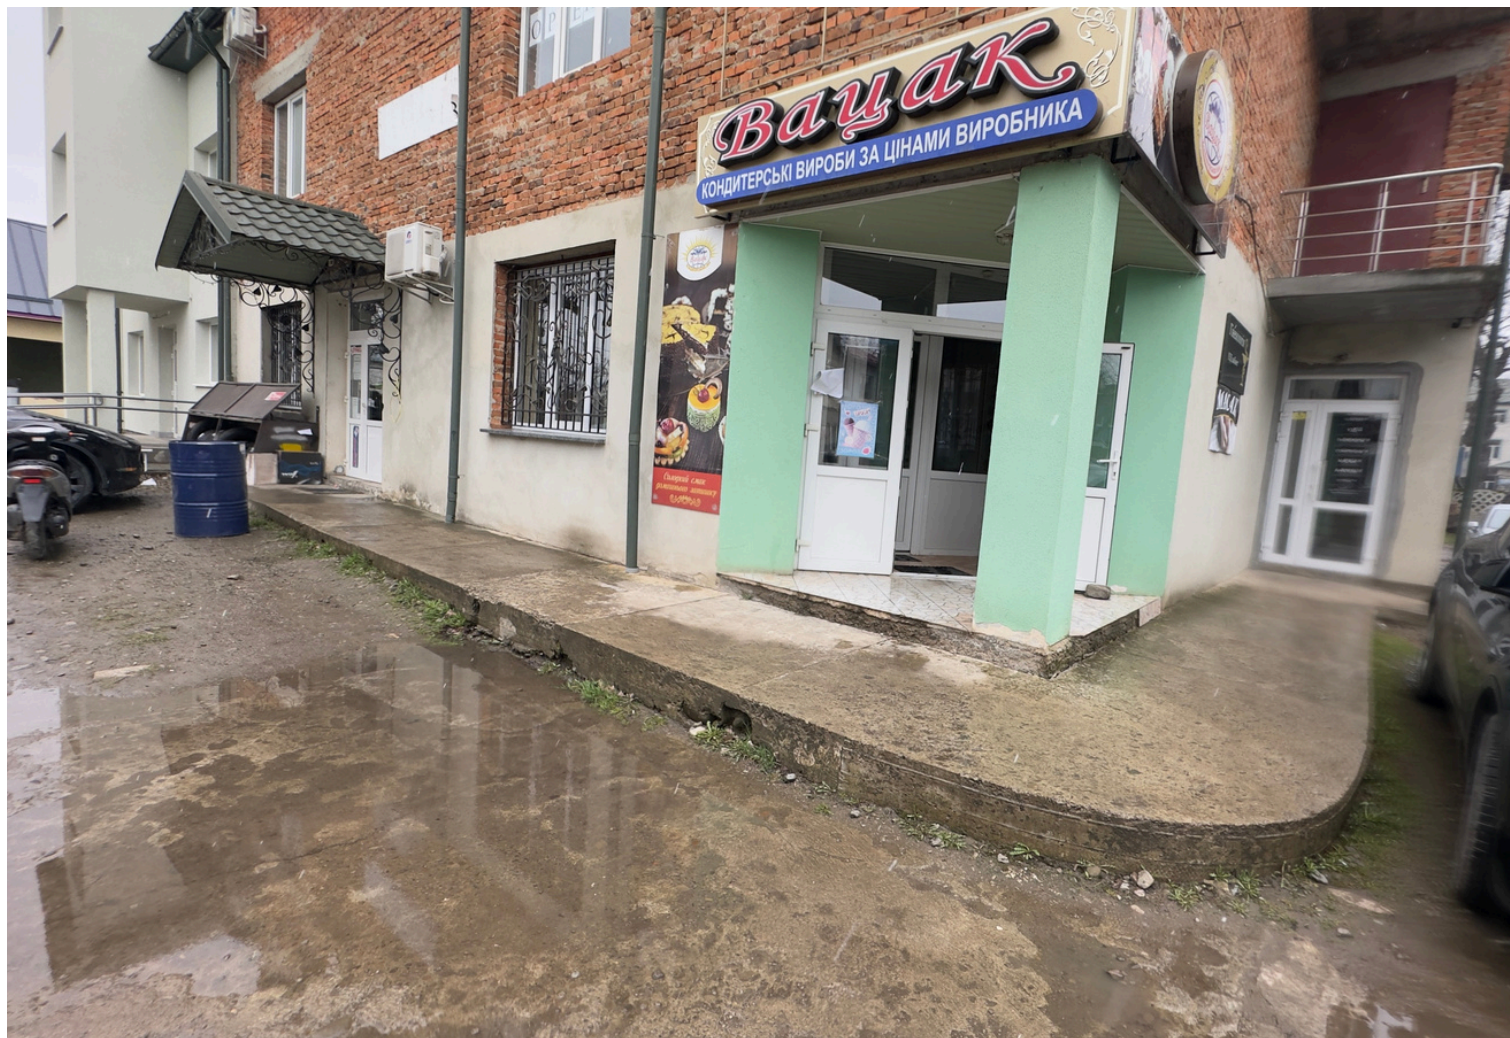
## Магазин «Кондитерський Дім "Вацак"» - бар'єрний

- Доступ до будівлі ускладнений вже на підході: відсутній облаштований пішохідний маршрут, покриття нерівне та перепадами висот, що створює небезпеку пересування та унеможлиблює комфортний доступ для маломобільних груп населення.
- Вхідна група не адаптована — відсутній пандус або інші елементи доступності. Наявний значний перепад між рівнем тротуару та входом до приміщення, який не продубльований безбар'єрним рішенням.

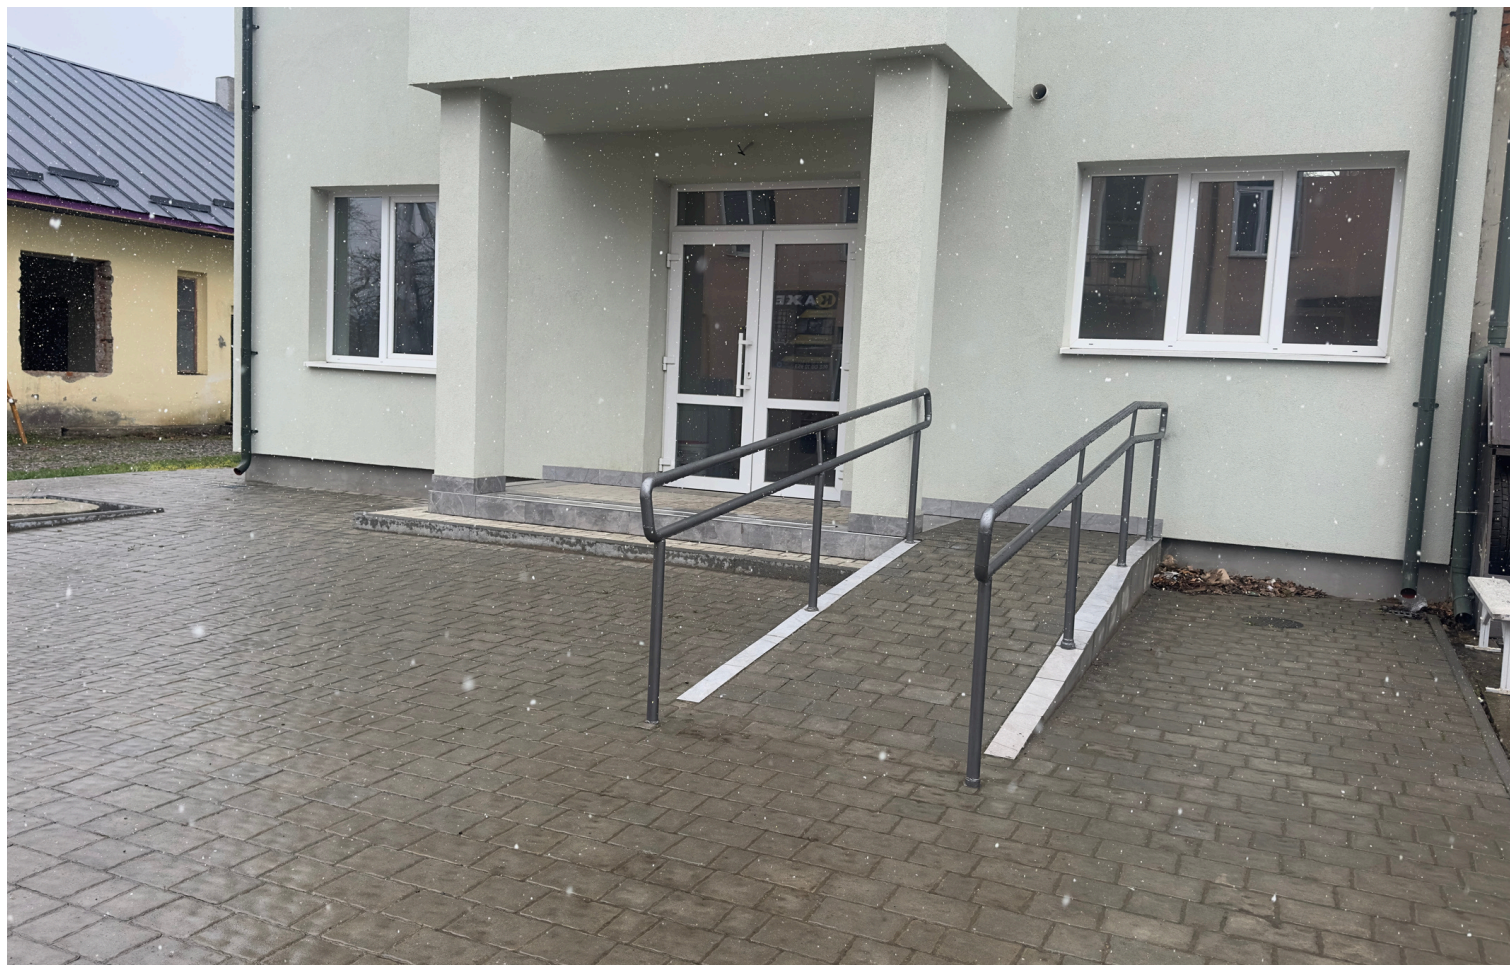
## Комерційне приміщення (магазин) - частково безбар'єрний

- Вхідна група облаштована пандусом — дотримано основні параметри доступності, що забезпечує можливість користування для маломобільних груп населення.
- Разом з тим, підхід до будівлі та прилегла територія потребують доопрацювання.
